Olycksförloppsutredning

Trafikolycka

Väg 27, Bredaryd

Lördagen den 20 augusti 2011, larm kl 17.03.25

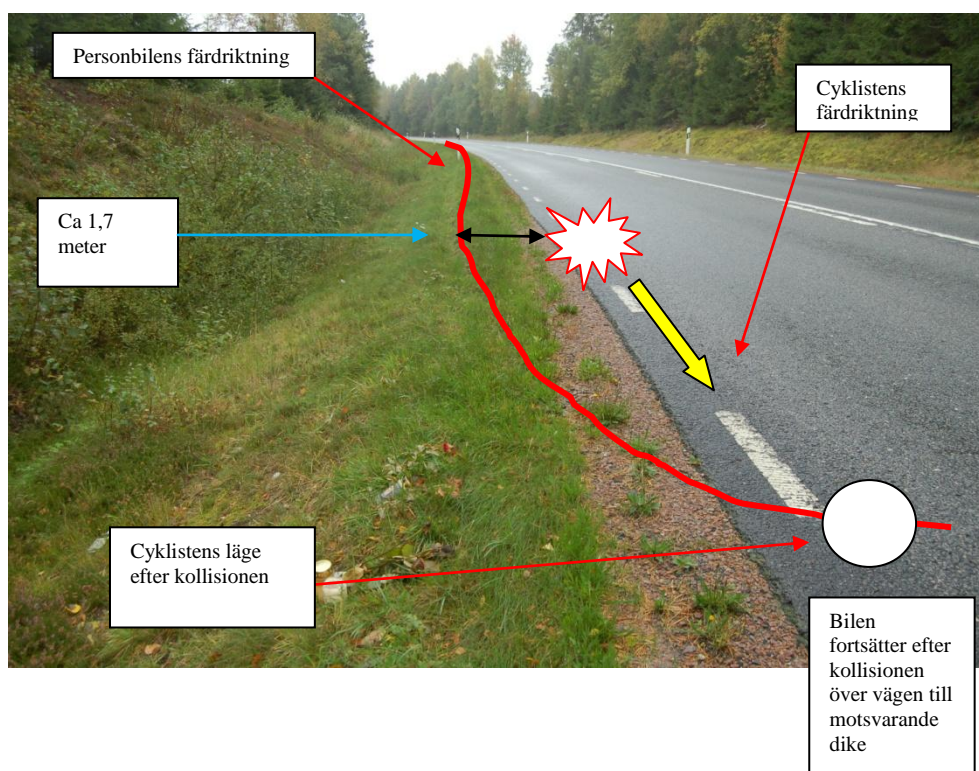
Olyckans orsakas av att en bilförare bakifrån kör på en cyklist. Med ledning av spår från bilens hjul har bilen kommit utanför asfalten innan den träffat cyklisten. Utredningen ger inget svar på varför bilen hamnar utanför asfalten eller varför bilföraren inte uppmärksammar cyklisten.

Nedanstående foton är hämtade från
Trafikverkets olycksutredning
