Undersökningsprotokoll Olycksundersökning

Olycksundersökning Tankbilsolycka E6 2011-10-05

ID olycksutredning: 201100429

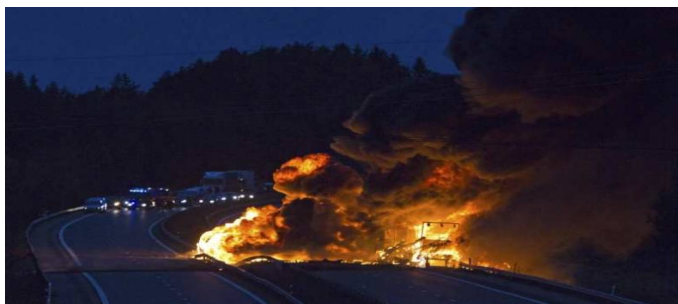
Olycksplatsen

En person avlider och en person skadas.
Båda lastfordonen blir totalförstörda.
E6 får i båda riktningar så allvarliga skador på beläggning och räcke att reparation måste utföras med avstängd väg vilket medför stor påverkan för vägtrafiken.
Skador på kraftledningar uppstår.
Miljöskada i bäck, vägbank och i vägens mittremsa.

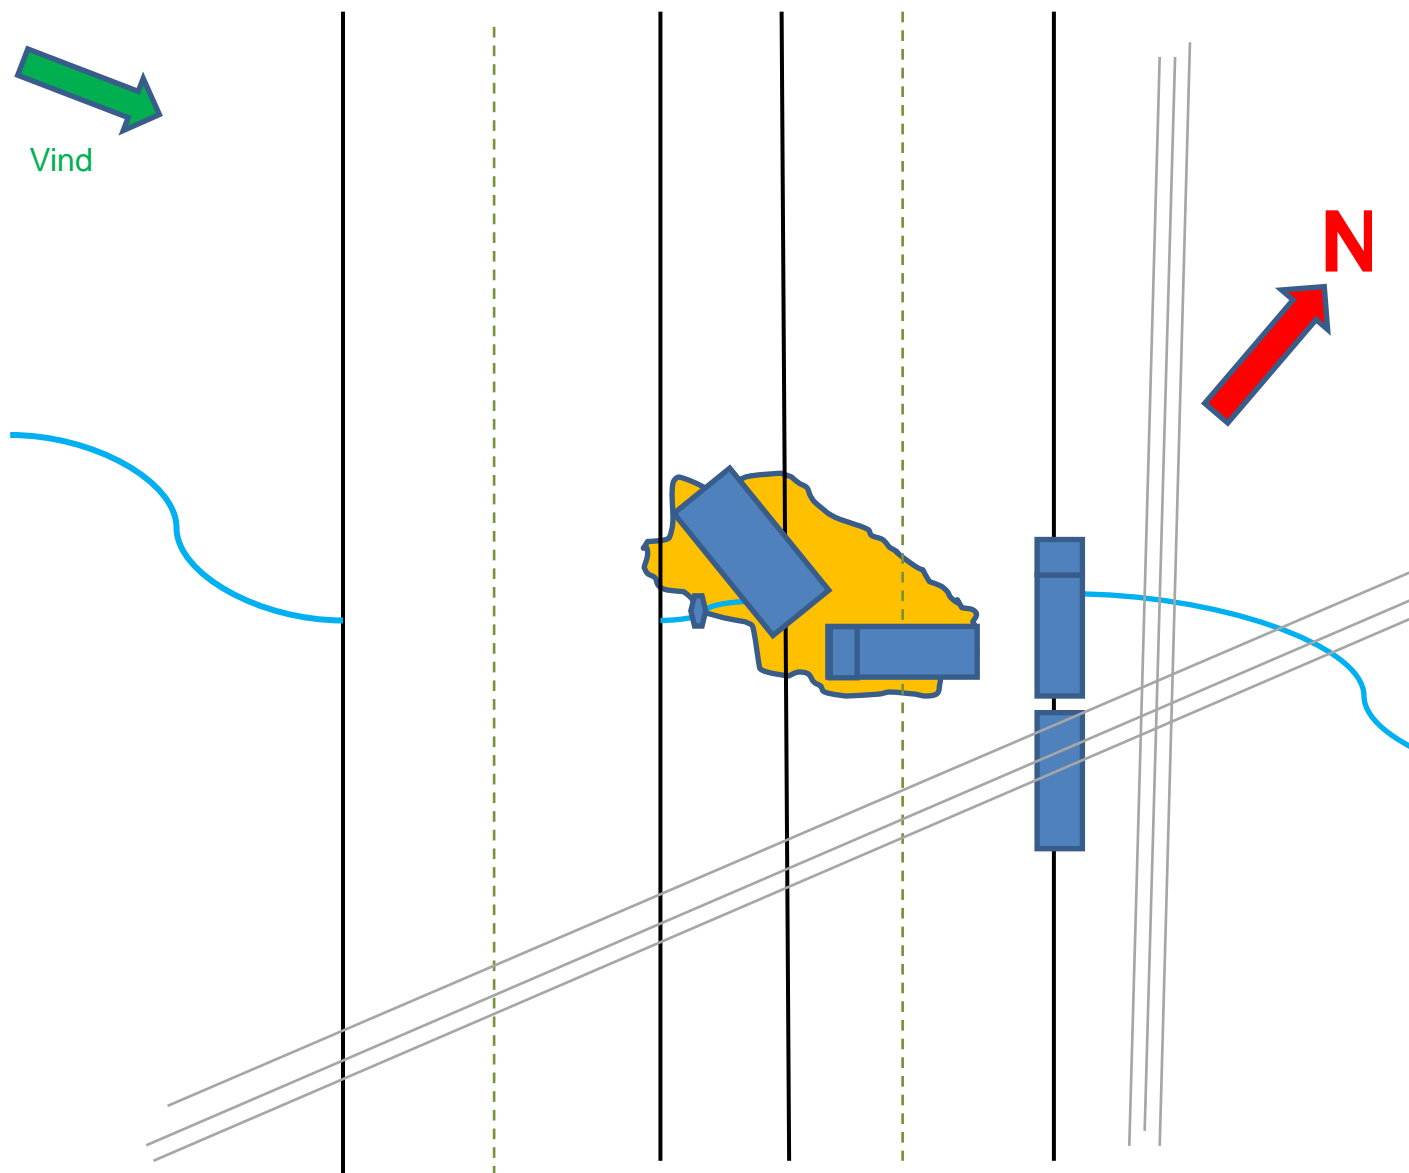
Av okänd anledning kör tankfordonet vid omkörning av den stillastående styckegebilsbil in i denna. Vänster hörn på styckegebilsbilens släp stack ut en bit i höger körfält, tankbilen träffade en bit av ena hörnet och så händer hela scenariot, enligt polisen.

Tankbilesekipaget välter och tankarna skadas varvid bensin och diesel läcker ut och antänds.
