Datum
2012-09-05
Handläggare
Kent Järnström
ID olycksutredning
Larmnr : 201200476

Trafikolycka

E 20, Hol, Arentorp

Alingsås och Vårgårda Räddningstjänstförbund

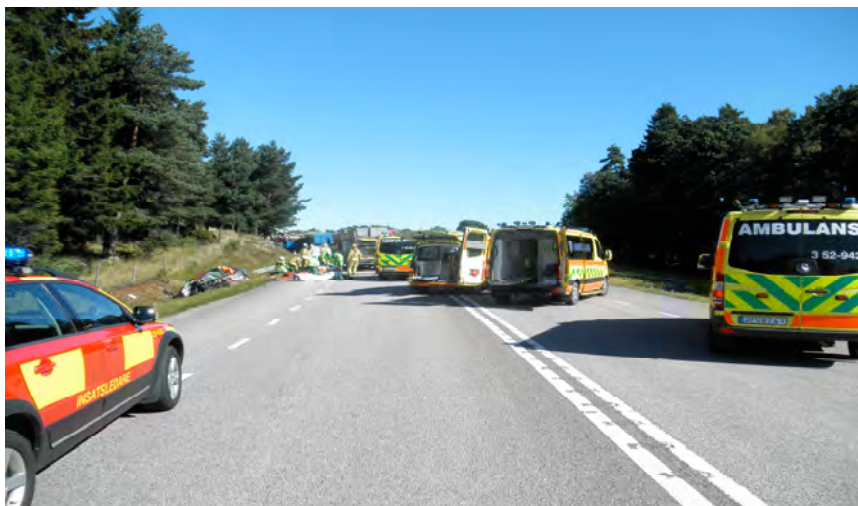
Skadeomfattning: Personbilen: Två personer avlider på olycksplatsen, två personer skadas lindrigare och förs till sjukhus, en pojke i 6 årsåldern är svårt skadad och transporteras till sjukhus i Göteborg av ambulanshelikopter. Personbilen är totalskrotad (se bilder)
