Undersökningsprotokoll

Olycksundersökning

ID Brandutredning
2012A00607

Trafikolycka med fastklämd och brand i motorrum.

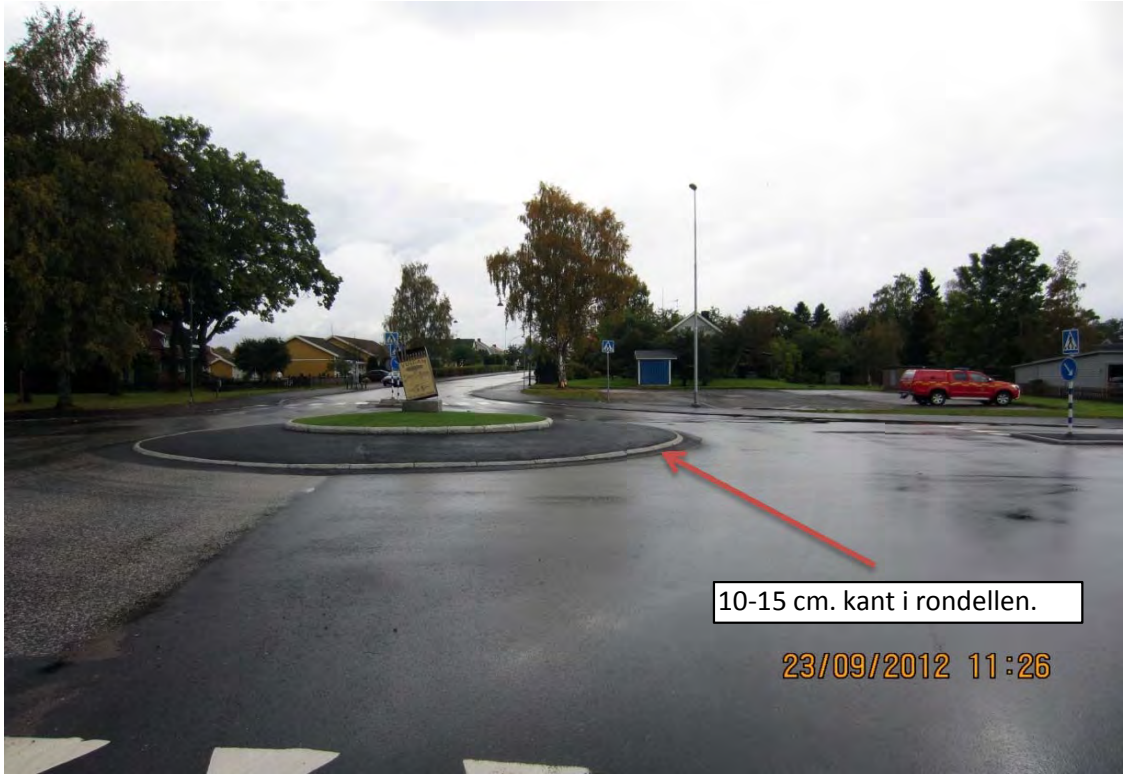
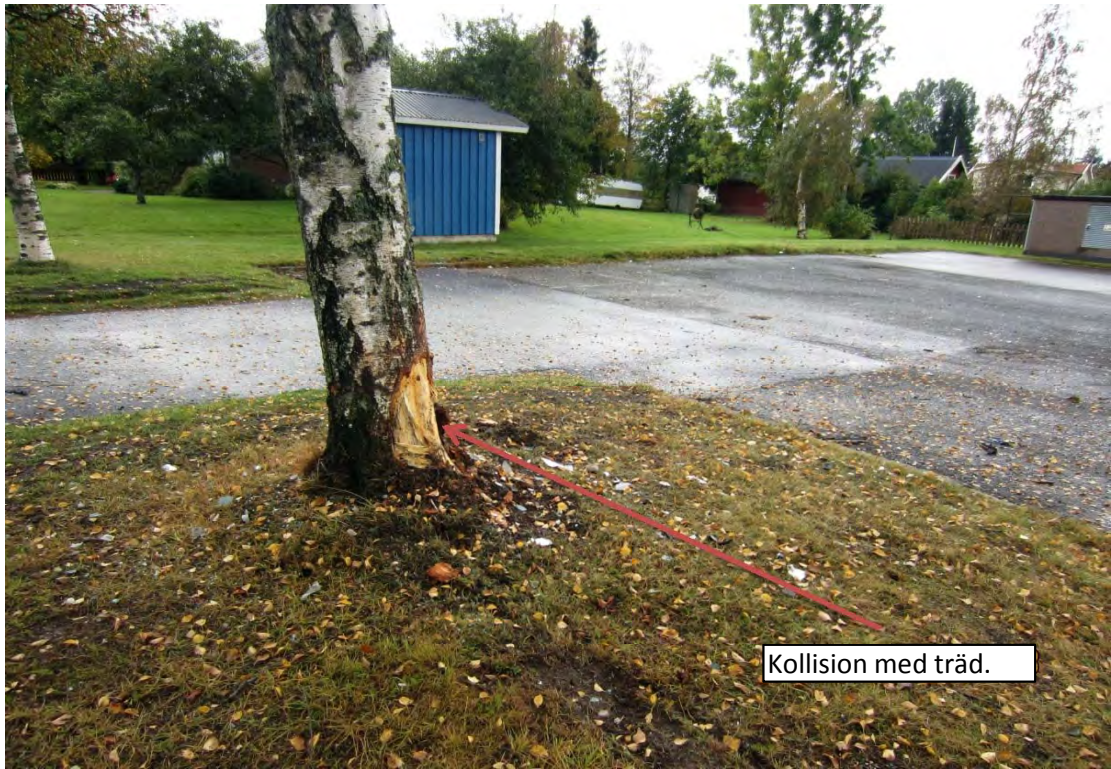
Fotobilaga:

Trafikolyckan har skett sannolikt med hög fart och alkoholberusad förare.

Föraren var fastkämnd i bilen och brand som följd av kollisionen. Detta uppmärksammades av en närboende som var först på plats och kunde släcka branden med sin handbrandsläckare och larma SOS 112.
