Händelse: Trafikolycka singelolycka personbil
Larmnummer: 1873
Datum: 2012-10-24
Diarienummer: 121345

Händelse: Trafikolycka
Larmnummer: 1873
Datum: 2012-10-24
Plats: Länsväg 156 Ebbarp

Sammanfattning

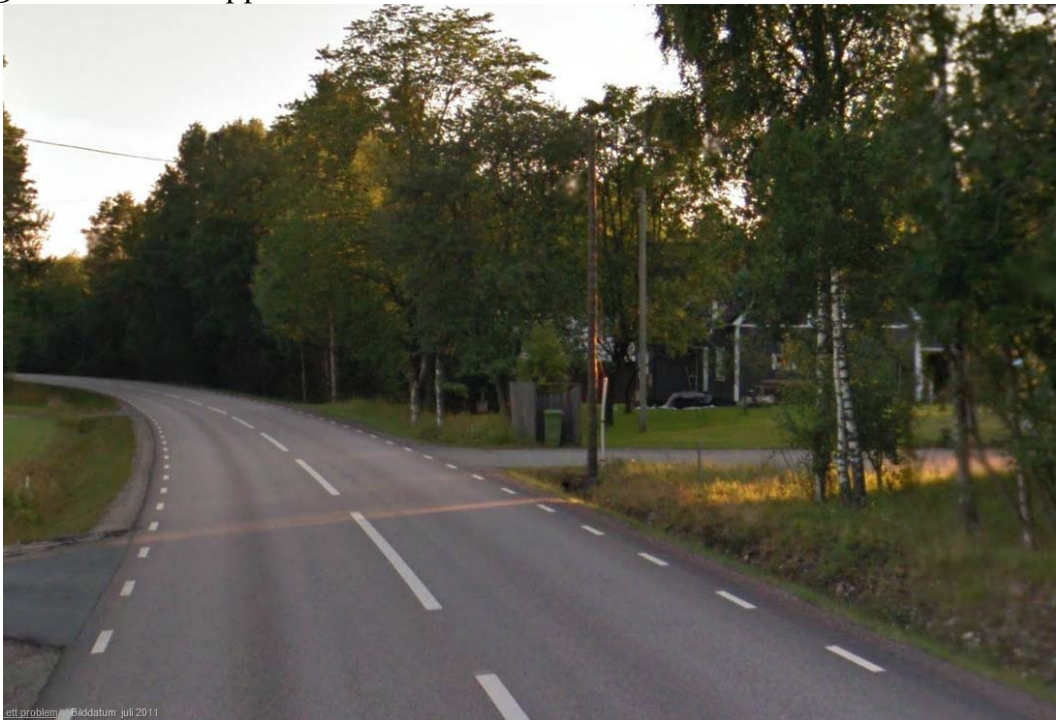
Foto 5: Händelseförlopp

1. Två alternativt en björk som olycksfordonet klippt av.
2. Ytterligare två träd som olycksfordonet skalat av barken på.
3. Olycksfordonets slutliga placering. Fordonet är vänd mot ursprungliga körriktningen, motorn ligger på gräsmattan frånskild från övriga fordonet, fordonet är bågformat och för övrigt svårt demolerat.

Bild från Google som visar hur det såg ut på platsen innan olyckan.
