Sammanfattning av olycksundersökning Utsläpp av farligt ämne Olycka vid kemikaliehantering

Olycka på Vestascastings 4 januari 2008

Olycksundersökning

Olycksundersökning utförd efter olycka i kemikaliehanteringen på Vestascastings, Guldsmedshyttan. Undersökningen är uppdelad i två delar där del ett utvärderar räddningsinsatsen och del två undersöker olycksförloppet.

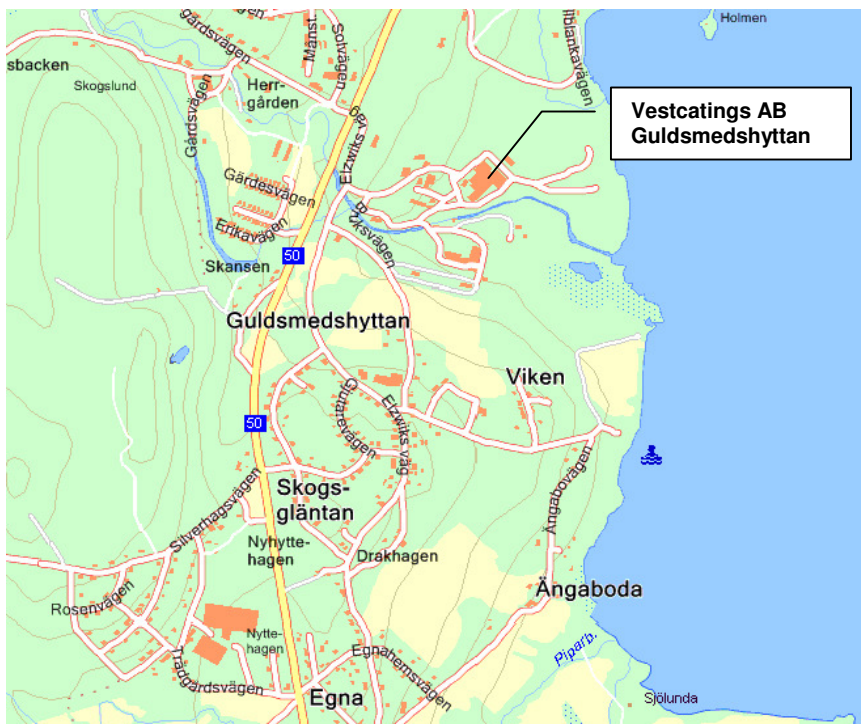
Vestcastings Guldsmidshyttans AB är ett gjuteri som tillverkar nav till vindkraftverk. Företaget ligger på bruksområdet i centrala Guldsmidshyttan. Gjuteribyggnaden är ca 120 meter lång och ca 75 meter bred. De kemikalier som var inblandade i olyckan hanteras i tankar och används tillsammans med sand för att gjutformarna skall stelna snabbare. Tankarna två till antalet och med en volym av 14 m³ harts (furan/karbamidharts) och 6 m³ syra (paratoluensulfonsyra) är placerade i ett utrymme lokaliserat mitt inne i fabriken.

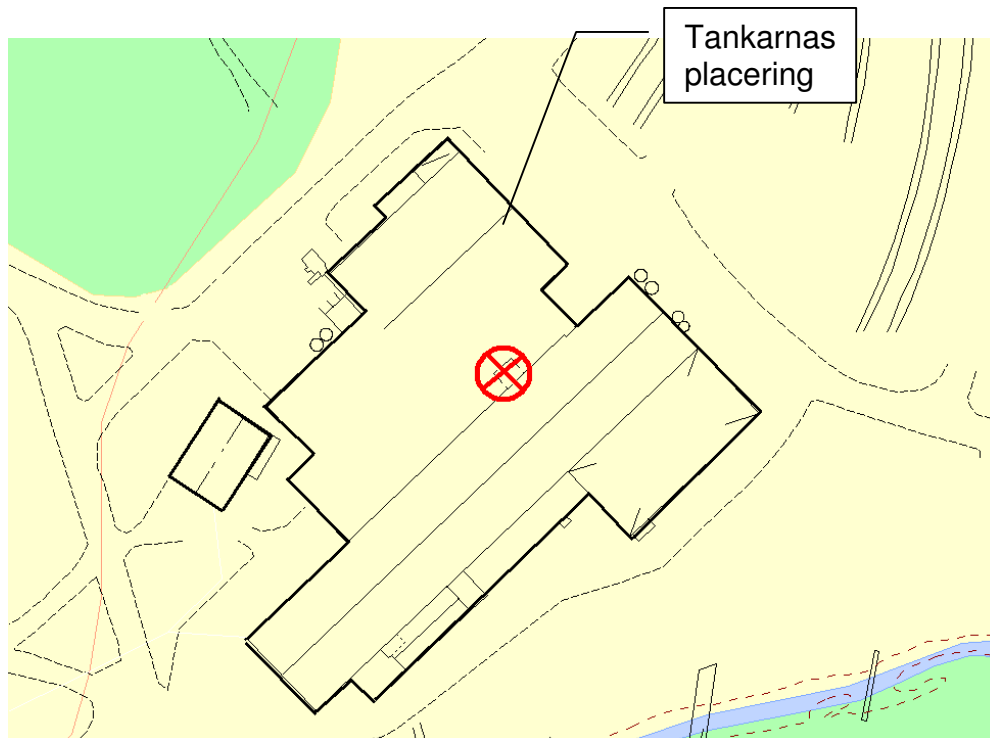
kemiska ämnen reagerat med varandra. Branden i startutrymmet släcktes av rökdykare men insatsen blev långvarig då hartstankens innehåll under lång tid brinner på grund av den kemiska reaktionen.
