Sammanfattning av olycksundersökning Utsläpp av farligt ämne Saltsyraläckage

RÄDDNINGSTJÄNSTEN STORGÖTEBORG
Göteborg Mölndal Kungälv Hälaryda Partille

Rapport med anledning av saltsyra-läckage vid Göteborgs Energi, Rosenlundsverken, fredagen den 17 december 2004 klockan 13.42- samt onsdagen den 26 januari 2005 klockan 20.38.

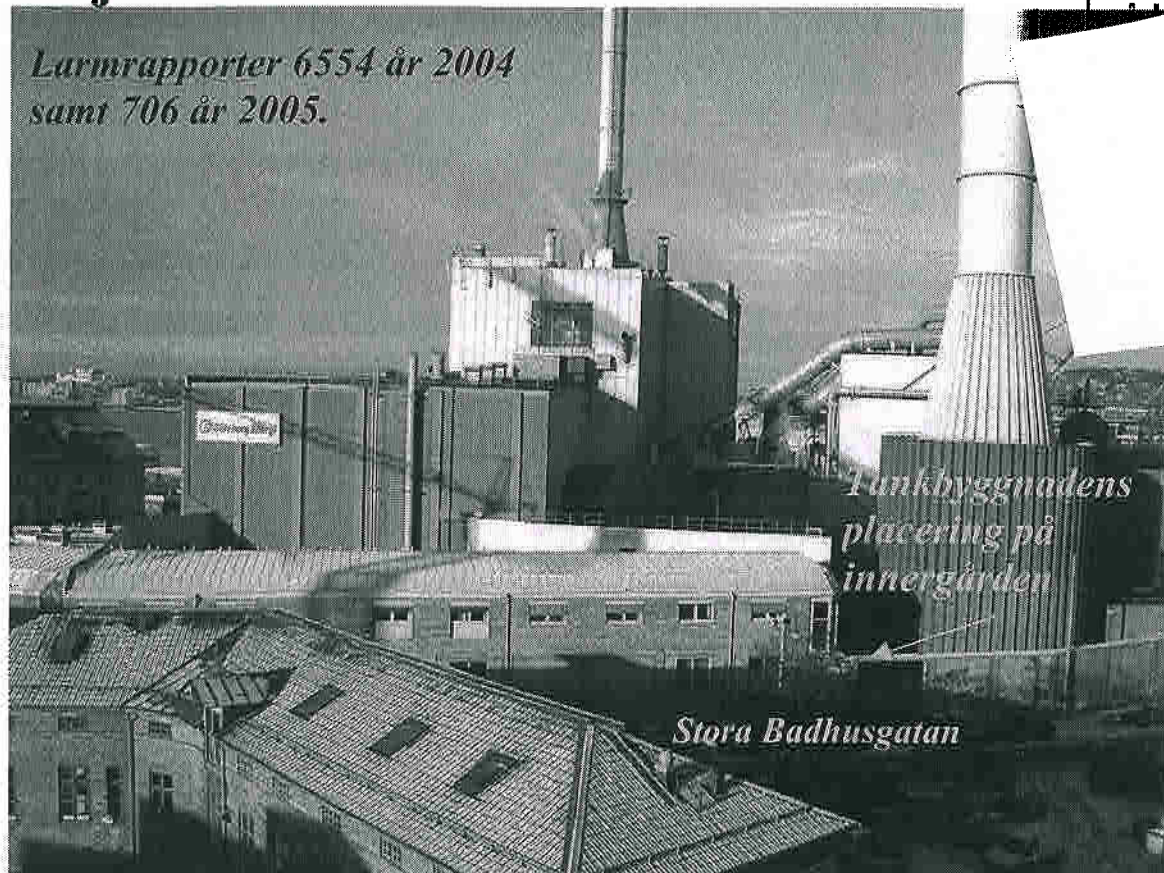
När första räddningsstyrkan anlände till platsen, den 17 december klockan 13.53, möttes man av beskedet att ett plaströr hade brutit och att 32%-ig saltsyra rann ut i tankhusets invallning. Enligt uppgift till insatsledaren skulle tanken med saltsyra innehålla närmare 2 kubikmeter av produkten. Ca 1 kbm hade runnit ut i invallningen.

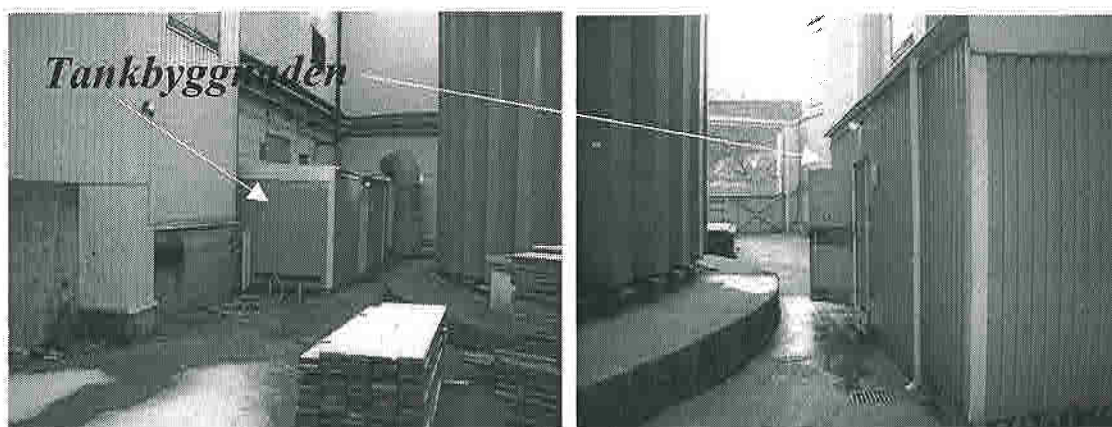
Enligt Göteborgs Energis rapport: Vid innergården finns ett syra-lutrum som byggdes 1995. Syran och lutten används för regenerering (filtertvätt) till spädvatten. I syra/lut-rummet finns två stycken tankar som vardera är konstruerade för 8 kbm syra respektive lut. Maximalt fylls dessa med ca 6 kbm. I rummet finns även två mättankar på 200 liter. Mättanken för syra trycksätts vid regenereringen med 4 bar. Rummet är invallat med en pumpgröp i mitten av rummet.
