Sammanfattning av olycksundersökning Annan Klämolycka i hiss

Datum: 2004-09-27
Handläggare: Janne Severinsson
ID utredning: 2004-B002
Insatsrapport nr: 2004031567

UNDERSÖKNINGSPROTOKOLL OLYCKSUTREDNING

Anledning till undersökningen:
Olycka i hiss med en person skadad, Östra Hamngatan 31, Göteborg

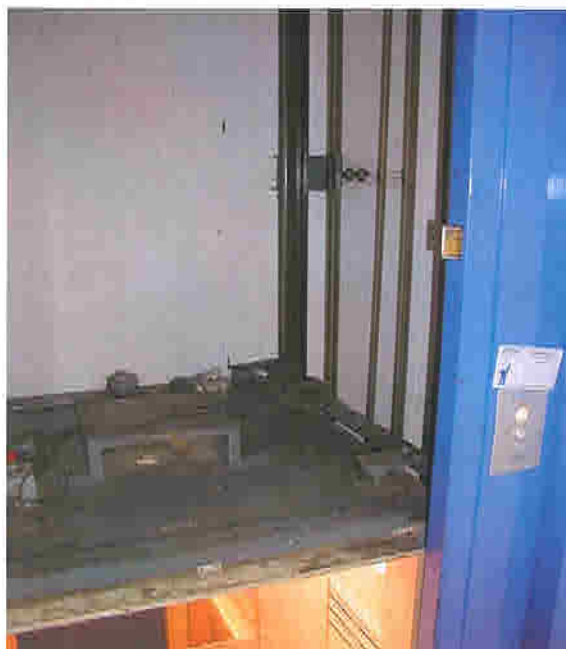
Vid undersökningen sviktade handtaget något men kraften har ändå varit så kraftig att hisskorgen tryckts ur sitt läge. För övrigt var sopkärl lite skadat i underkanten där det hakat fast i hisschaktet.

Hisskorgens infästning i gejdarna.
