Olycka med utskjutstege

Utskjutstege Wibe GT 12

Uppdragsgivare: Alingsås och Vårgårda Räddningstjänstförbund
Undersökning utförd: 2011-03-14, 2011-03-24
Bilagor: Foto

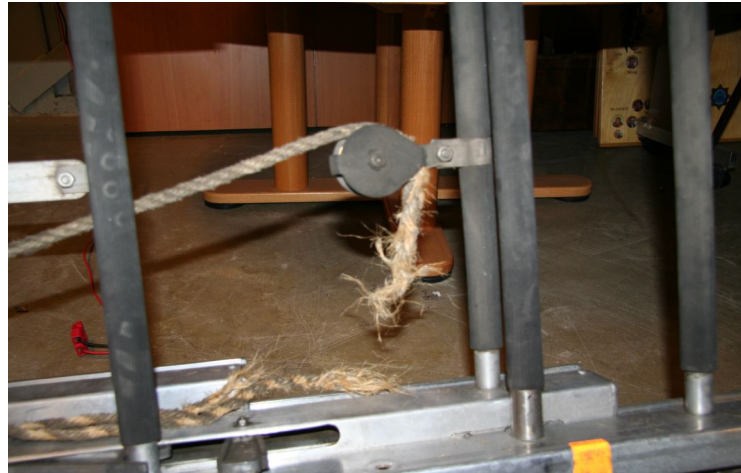
Olycksförlopp: Vid övning med stegen var den uppställd mot räddningstjänstens övningshus, stödbenen var utfällda korrekt. Stegen var uppdragen till ca. 8 – 9 meter och spärrklackarna hade greppat tag. Vid nerfirning av stegen drar den ene brandmannen i linan för att frigöra spärrklackarna. Den andre brandmannen har greppat om stegen på ett korrekt sätt som stöd. När spärrklackarna är frigjorda håller linan hela tyngden på stegsektionerna, i detta läge brister linan och sektionerna rasar neråt. Stegen ramlar aldrig omkull p.g.a. att stödbenen var utfällda. Brandmännen släpper stegen.

Skadeomfattning: Brandmannen som drog i firningslinan fick mindre skrapsår i ansiktet av det brustna repet som snärtade till honom. Den andre brandmannen klarade sig utan skador. Stegen fick materiella skador på stegliv, spärrklackar, stegpinnar m.m. och bedöms skrotfärdig.

Räddningstjänstens åtgärder: Stegen togs omedelbart ur tjänst för teknisk undersökning samt ev. skrotning.
