Branden i Halmstads hamn

Rapport om branden i Oceanhamnen

Maj 2013

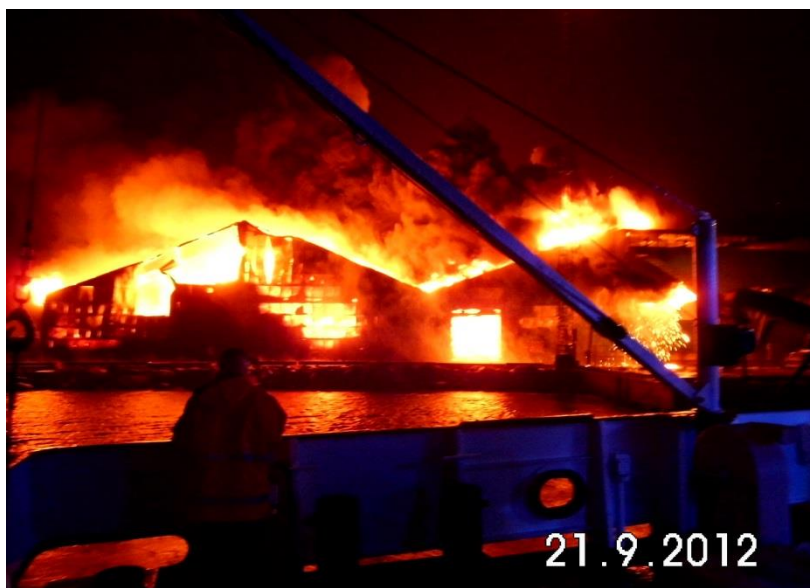
Bild 2: Branden från fartyget i hamnen – 23:35 – 120921

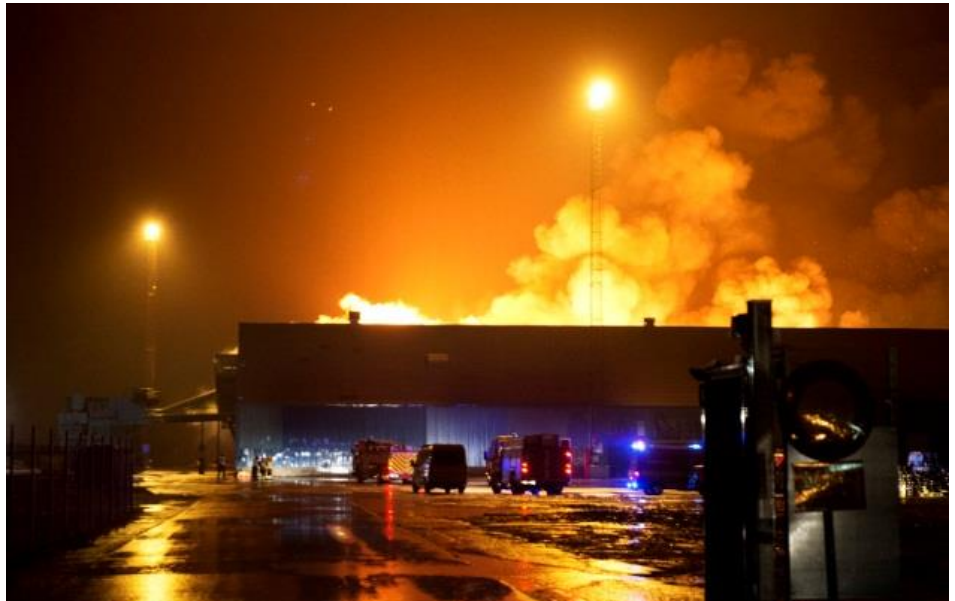
Bild 3: Branden 00.55 - 120922 - Emma Gustavsson HP

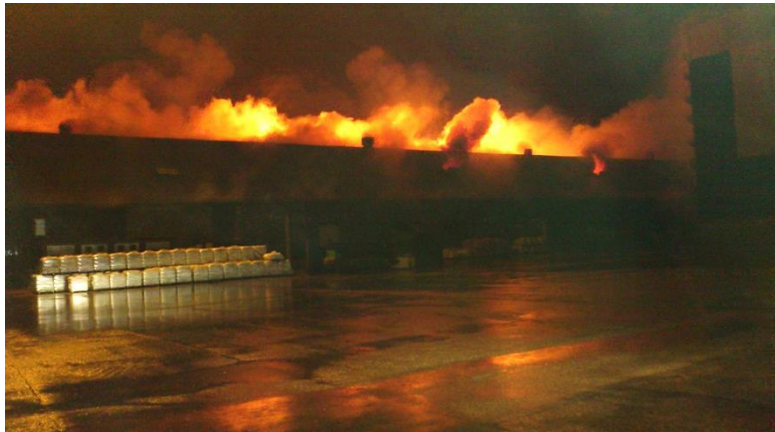
Bild 15: Byggnaden sedd från sydost då räddningstjänsten retirerade - 23:36 - 120921

byggnaden (vid tidpunkten blåste det ganska kraftigt från söder). Redan då räddningstjänsten tog sig tillbaka och förbi byggnaden hade röken som trängt ut uppe vid taket ökat kraftigt. En av styrkeledarna fick i uppgift att kyla byggnaden och öppna portarna. Ingen av åtgärderna hann dock påbörjas förrän branden tilltagit så pass mycket att strålningsvärmnen hindrade räddningstjänsten från att ens komma fram för att rigga en vattenkanon.

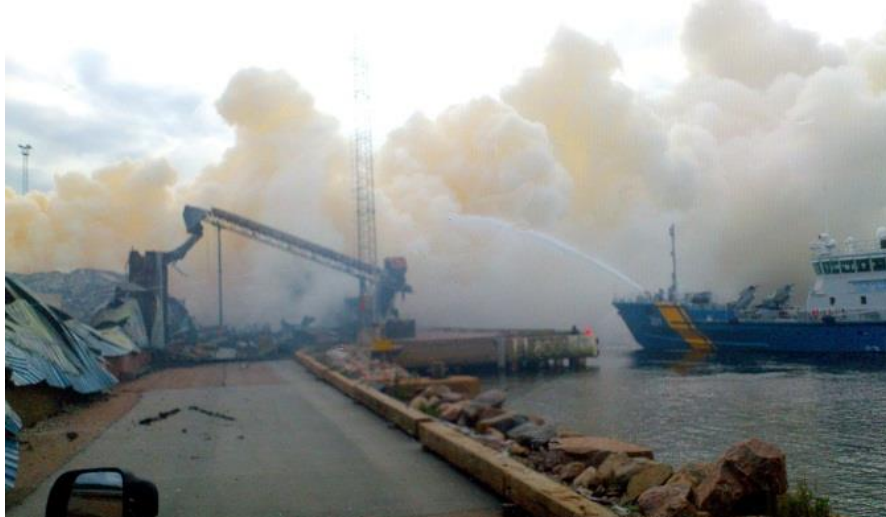
Bild 20: Kustbevakningens nedtvättning av röken - 10:23 - 120923

”tvätta” ner gasmolnet som drev över havet mot Laholm. Från marken såg det ut som om detta var framgångsrikt där vattenstrålen träffade gasmolnet. Dock var vattenstrålen mycket liten i förhållande till gasmolnet och den faktiska effekten försumbar.

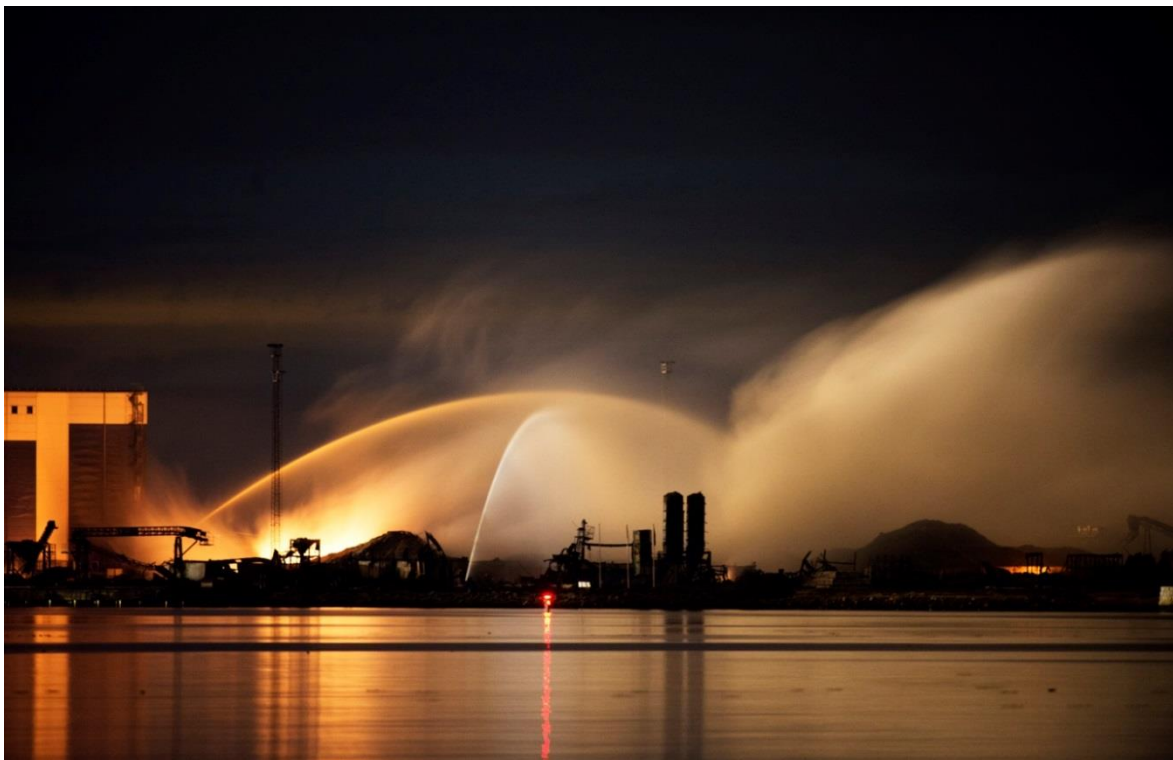
21:35 påbörjades vattenbegjutningen med den första vattenkanonen och 21:42 med den andra. Insatsledningen från Halmstad och Göteborg följde hela förloppet på nära håll från polisens SandCat. Redan 22:00 började insatsledningen ana att vattenbegjutningen hade en positiv effekt.

Bild 24: Vattenbegjutningen sedd norrifrån - 00:41 - 120924 - Emma Gustavsson HP

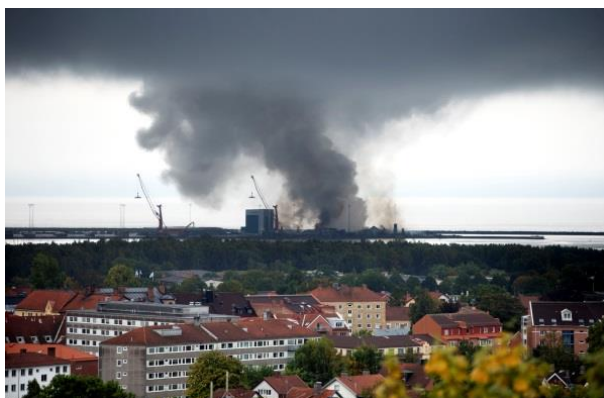
Bild 26: 14:06 - 120922 - Emma Gustavsson HP

Vid olyckan producerades stora mängder rök. Värmen från branden gav inledningsvis röken stor stigningskraft och såg ut som ”vanlig” brandrök från en industribrand. Då brandintensiteten minskade tappade röken den termiska stigningskraften och färgen ändrades från gråsvart till gulorange. Att röken inte längre hade stigningskraft utgjorde ett hot mot människor i närområdet. En ogynnsam vindriktning in mot Halmstads tätort i kombination med minskad stigningskraft hade inneburit att staden hade utsatts för mycket höga koncentrationer av främst nitrosera gaser (kvävedioxid samt klorgas).

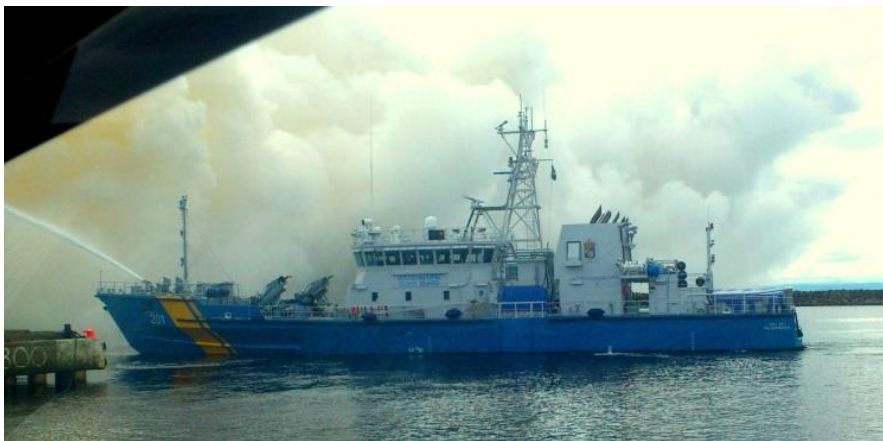
Bild 28: KVB 201 Försöker tvätta ner gasmolnet med nitrösa gaser som drev mot Laholms kommun - 10:23 - 120923

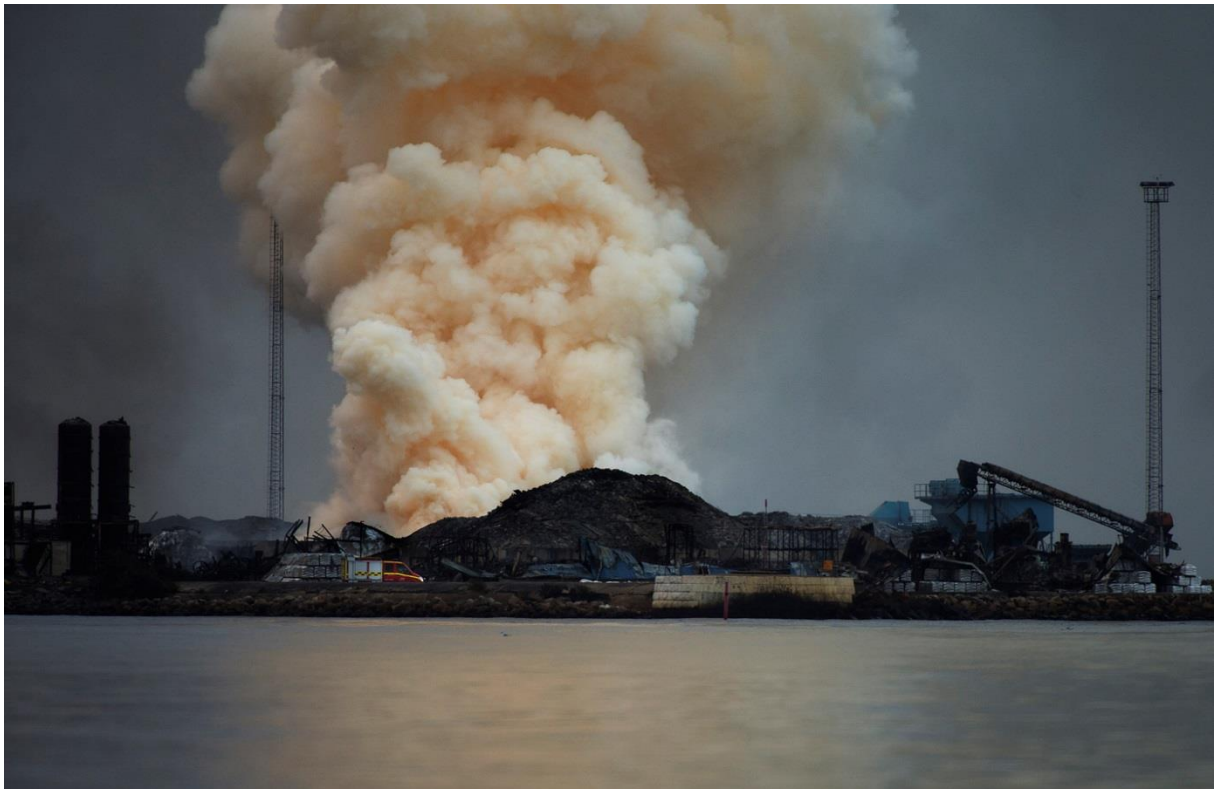
Bild 32: Molnet av nitrösa gaser driver söderut över havet mot Laholm - 20:37 - 120923 - Emma Gustavsson HP
