# RASFÖRLOPPSSTUDIE KORTEDALA SPRÄNGNINGSRIVNING

FOU RAPPORT P21-010/90

**RASFÖRLOPPSSTUDIE  
KORTEDALA  
SPRÄNGNINGSRIVNING**

Rapporten innehåller redovisning av de studier som civilförsvarsstyrelsen genomfört i samband med sprängningsrivning, 1985-04-17 av ett 10-vånings bostadshus med adress Kvartsekselgatan 13 i kv Gaständaren, Kortedala.

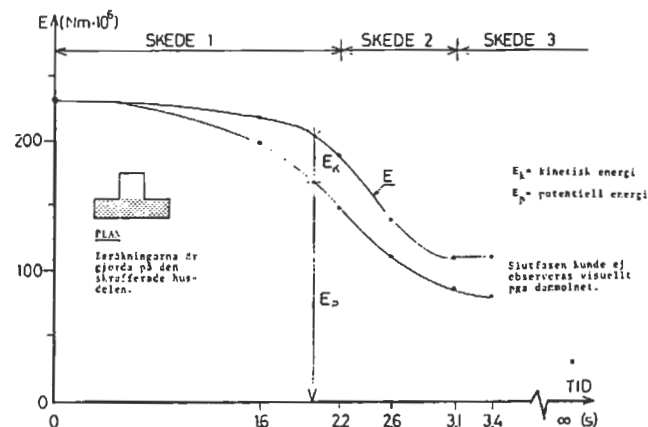
Figur 1

Läges- och rörelseenergin för hela huset över källaren varierade under rasförloppet enligt FIGUR 1. Slutfasen av raset kunde ej observeras visuellt eftersom dammoln bildades.

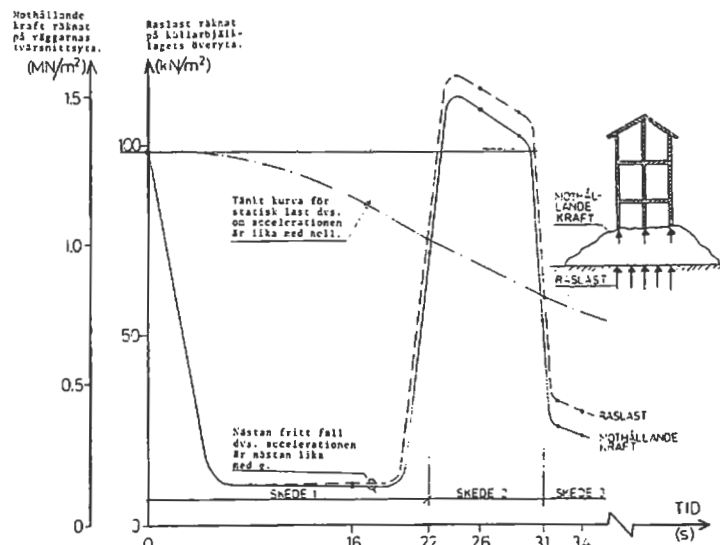
FIGUR 41

Den mothållande kraften på väggytan samt raslasten på den ursprungliga husytan varierade under rasförloppet enligt FIGUR 2.

Kraften blev i slutfasen liten på grund av att stora delar av rasmassorna hamnade utanför den ursprungliga husytan. Som mest var raslasten i medeltal över husytan endast cirka 20 % högre än den ursprungliga statiska lasten. Dock förekom betydande variationer över ytan beroende på var väggarna hos det fallande huset träffade underlaget.

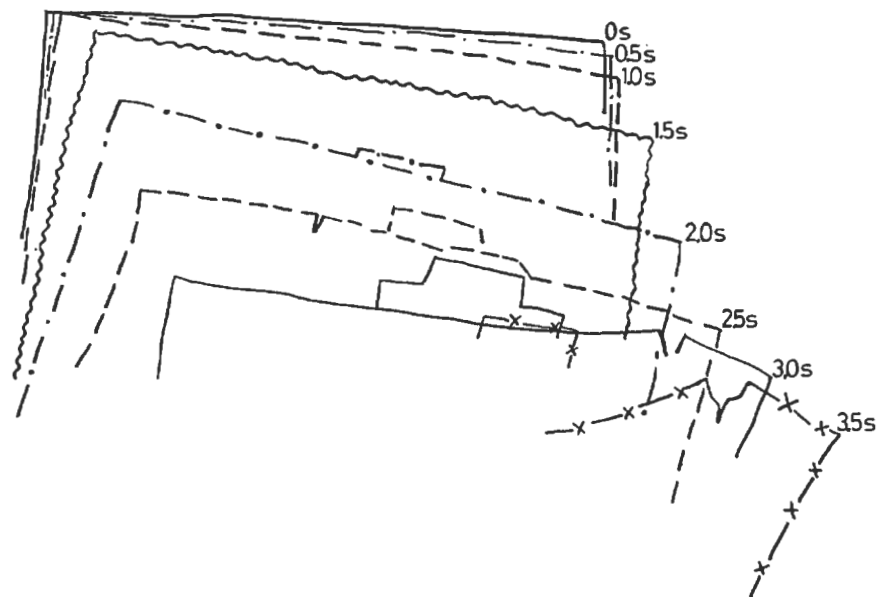
FIGUR 25

Projicerad kontur av fasad 5, med 0,5s intervall

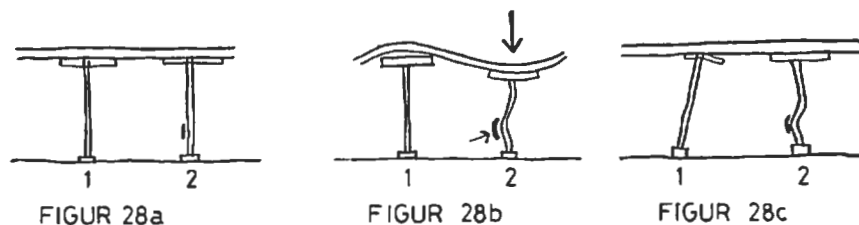
Diagrammen från nio av de tio trådtöjningsgivarna, se FIGUR 29 är svåra att tolka, det tionde diagrammet visar bara ett rakt streck.

Bjälklaget ovanför stämp 2 belastas så mycket att stämp 2 kröker sig. På yttersidan av det krökta partiet sitter trådtöjningsgiaren vilken då på diagrammet visar en för stor last. När bjälklaget ovanför stämp 2 belastades lättade det istället ovanför stämp 1. Eftersom stämp 1 inte var fixerad vare sig i golv eller tak ramlade den eller åtminstone började falla när bjälklaget svängde tillbaka. Stämpan 1 står inte längre vinkelrätt mot golvet och bjälklaget och trådtöjningsgivaren mäter därför inte vertikallasten.

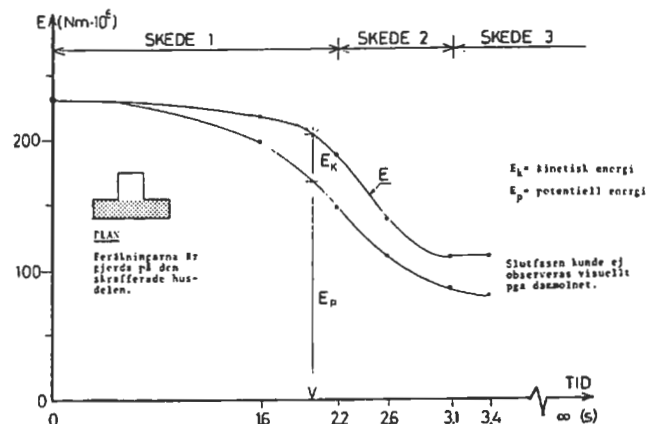
FIGUR 39

Totalenergin för det aktuella huset redovisas i FIGUR 39.

Läges- respektive rörelseenergi hos husets delar har medräknats oavsett om rasmassorna hamnat inom eller utanför den ursprungliga husytan.
