Datum: 2012-08-30
Olycksundersökning nummer: 2012-04
Vår beteckning: 2012/01184
Utredare: Anna Henningsson
Granskad av:

Olycksundersökning drunkning

Larmtid: 2012-06-29 21:23:26
Adress: Ekenäsviken, Sottern
Fordonstyp: Mindre motorbåt från Ryds, styrpulpet
Händelseorsak: Drunkning
Insatsrapport: 2012-01184

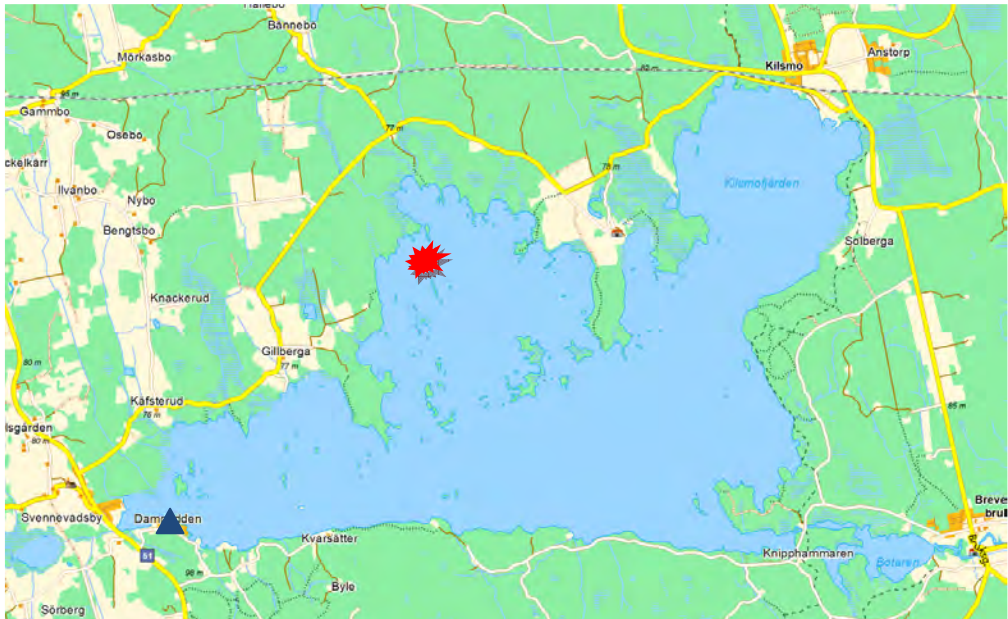
Fig 1. Olycksplatsen i Ekenäsviken markerad med rött. Ledningsplats vid Dampudden i Svennevad markerad med blått.

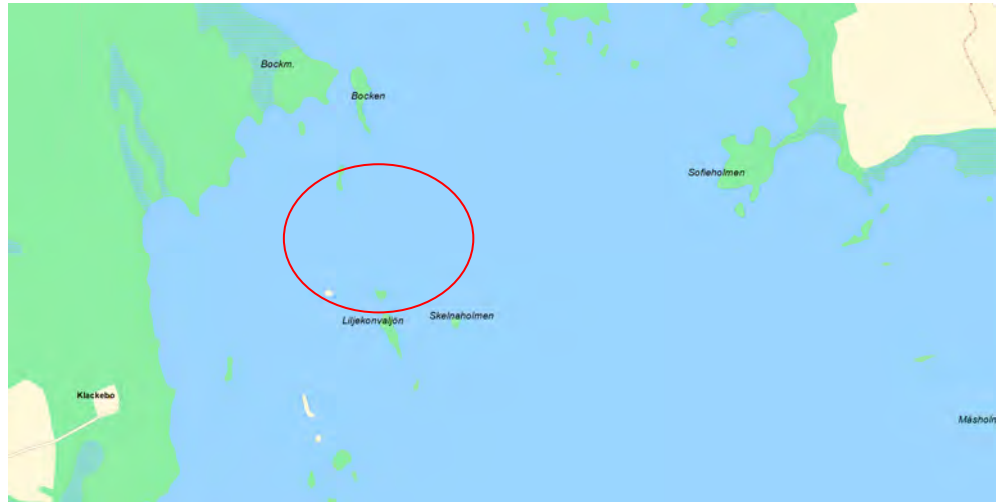
Fig 6: Sökområdet avgränsades till norr om Liljekonvaljön.

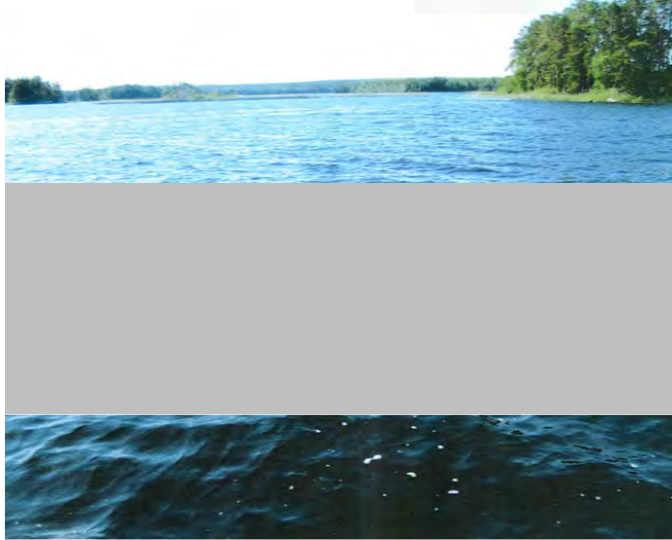
120705 anordnades ett sök i området runt sjön med kriminalsökhund. Hundpatrullen upptäckte den flytande kroppen ute på sjön, inte långt från den markerade olycksplatsen.

Fig 7: Den saknade mannen hittades flytande av en polispatrull. Foto: Polisen.

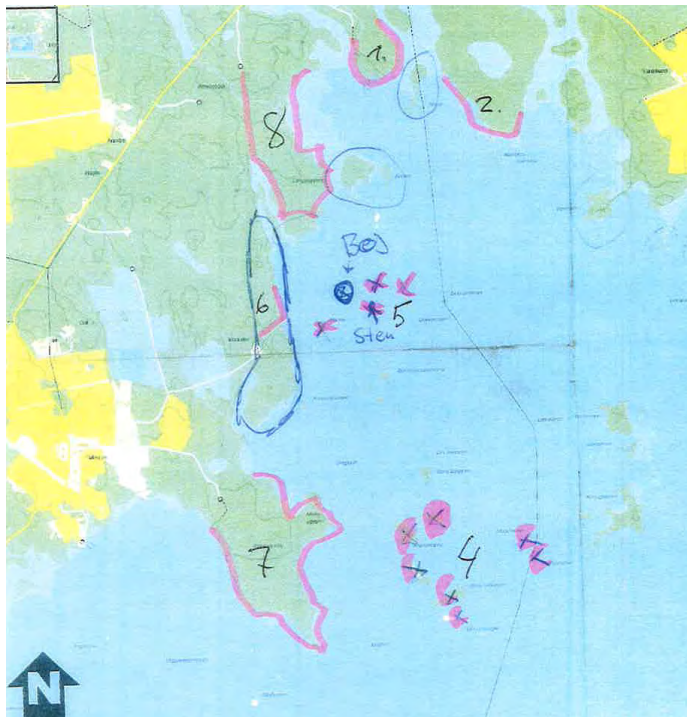
Polisen draggade på platsen 120630. Dragningen skedde i en ruta ca 50*50 meter nordväst om Liljekonvaljöns östra bas i linje med den boj som Nerikes Brandkår placerat ut vid den troliga olycksplatsen.

Fig 8: Polisens skiss över de sökområden som användes vid eftersöken.
