Brand i byggnad Storås Altbo

Olycksundersökning

Brand i alternativboende
Storås Industrigata 11b Angered
Göteborg
Den 4 oktober 2012

Årssekvensnummer 2012006341

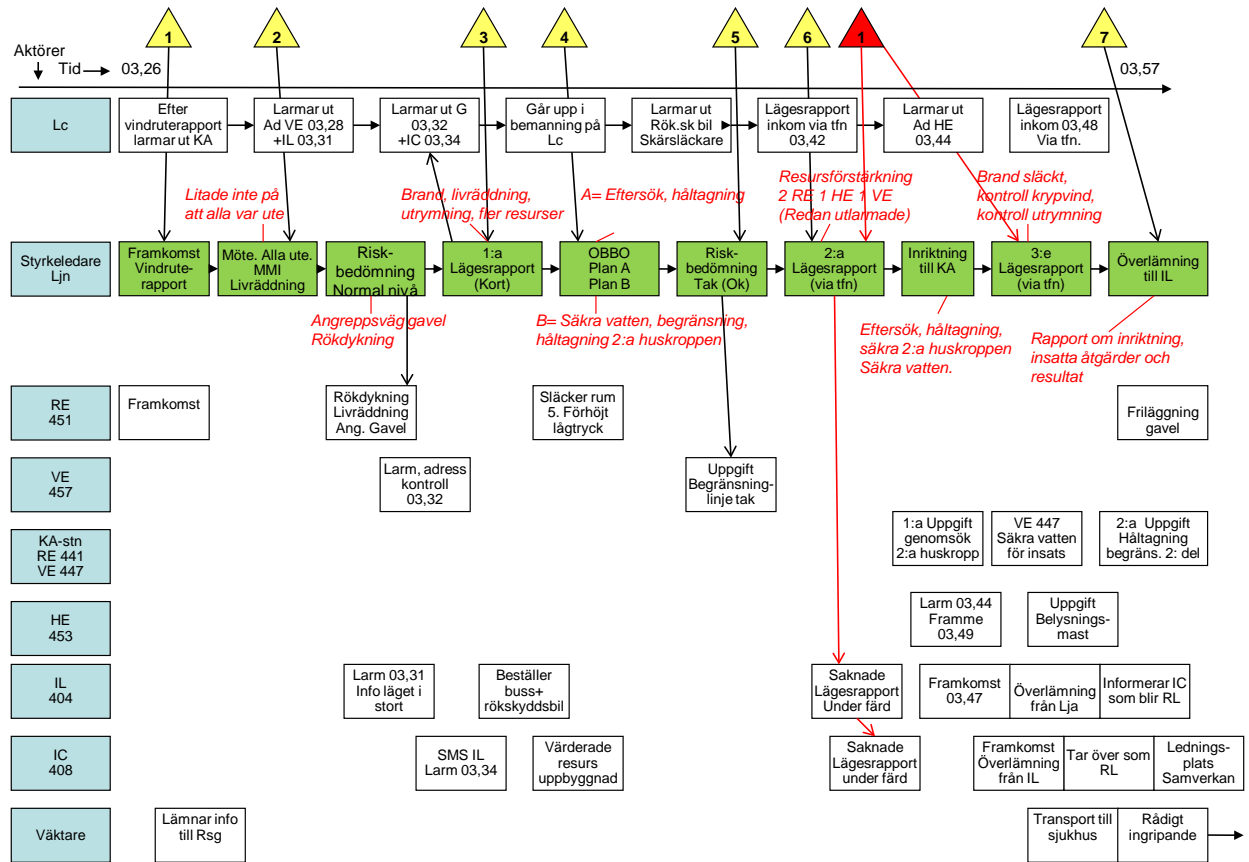
Från framkomst till överlämning till IL/IC

Mental omställning. Åker på automatlarm, möts av brand och sotiga människor. Lämnar en vindruter rapport
