## Olycksundersökning – Nivå 3

### Trafikolycka med dödlig utgång Lv 207 "Norrköpingsvägen"

### Grundinformation om olyckan

Datum:	2012-11-02
Larmtid:	12:29
Plats:	Lv 207. Mellan Atleverken och rondell Södra Tvärleden
Typ av olycka:	Trafikolycka – Flera fordon
Avslutande av räddningsinsats:	2012-11-02 kl: 13:30
Insatsrapportnummer:	2012/02108
SOS Alarms ärendenummer:	1964053

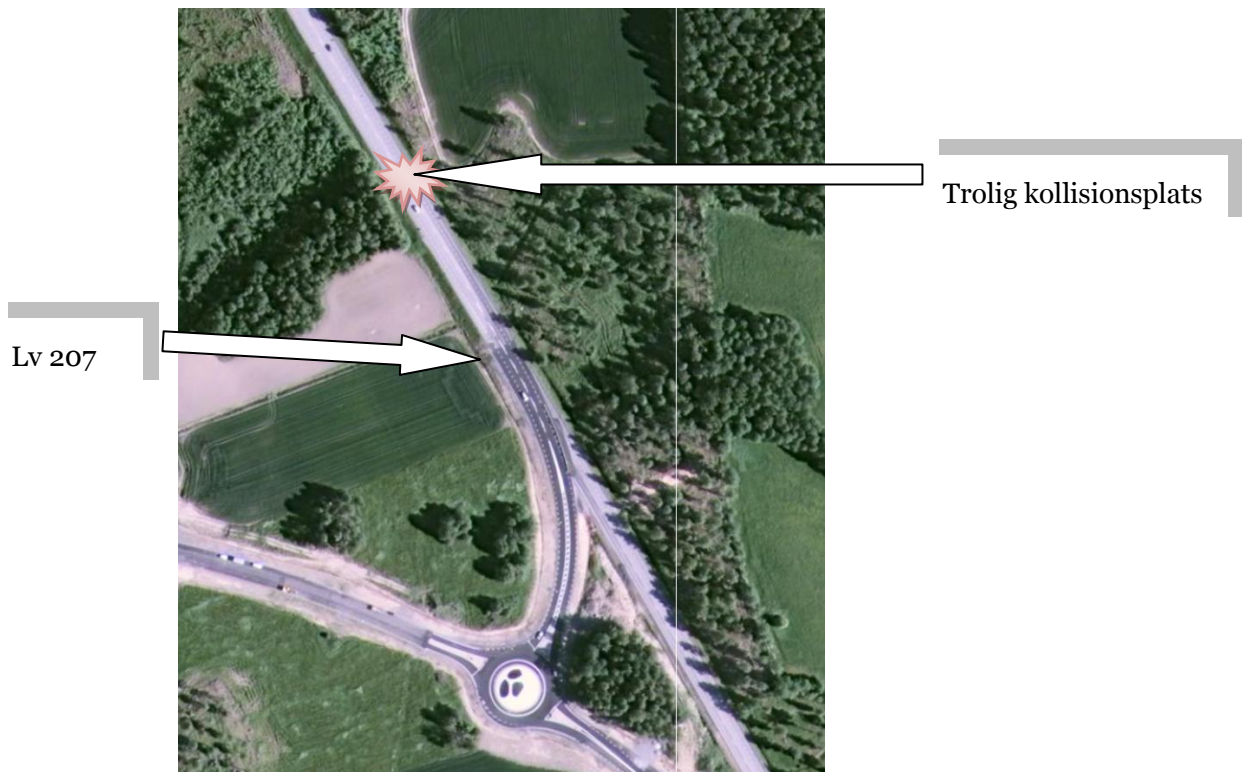
Satellitbild hämtad från [hitta.se](http://hitta.se)

Trafikmiljön: Torrt väglag, 13 meters väg utan vajerräcke. Räfflad mittremsa.
