UNDERSÖKNINGSPROTOKOLL BRANDUTREDNING

Datum 2013-03-19
ID br utredn

Anledning till undersökningen Brand i byggnad

Larmtid: 2013-03-13 kl 12:15
Adress: [redacted] Västervik
Objektstyp: Villa
Startutrymme: Hall
Startföremål Ledlampa
Brandorsak: Värmeutveckling
Insatsrapport: 201300118

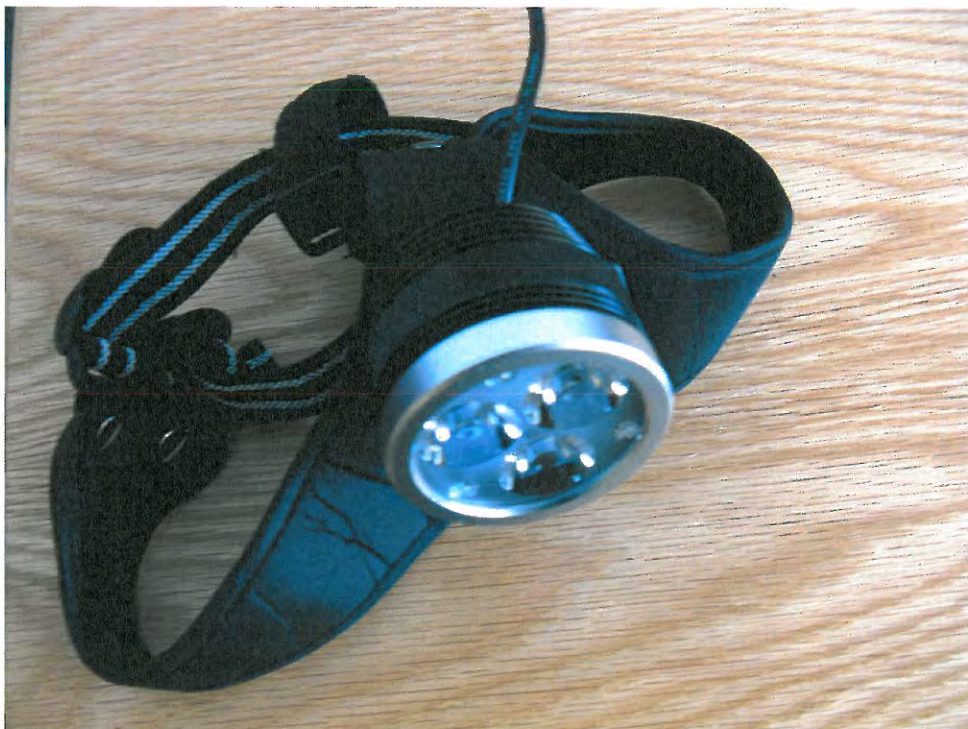
SKISS BOTTENPLAN

Största brandskadorna finns i hallen och i trapphuset till övervåningen samt närområdet till trapphus på övervåning. Brandbilden talar för att branden startat på bottenplan i hallen. Intill ytterdörr finns brandskador på väggytor ned mot golvplan vilket tyder på en lågt belägen brand. Till höger innanför ytterdörr hittas en plastsmälta på golvet. I plastsmältan hittas ett lamphus till en ledlampa med tillhörande batteripack. Batteripacket är anslutet till lampan. Lampan med batteripack har legat i ett plastkärl där det också förvarades mössor, vantar och någon handduk.
