Medelpads Räddningstjänstförbund

Olycksutredning 2013 06 18

Brandorsaksutredning

Explosion vid diskning av tank innehållande
Isopentan

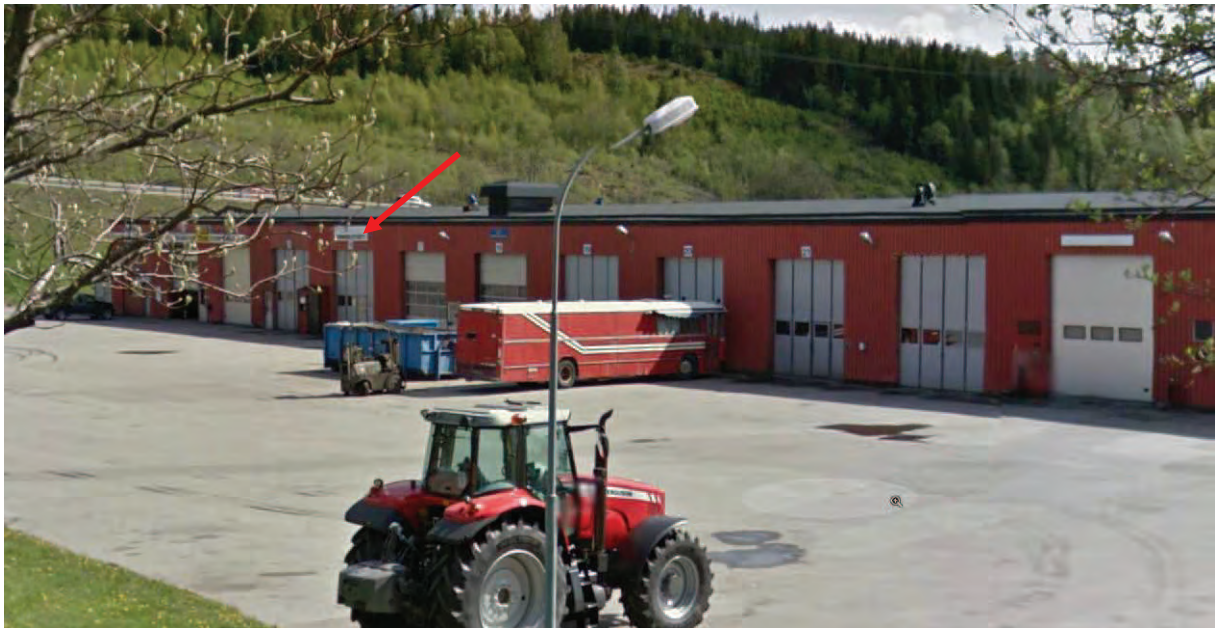
Det var vid diskning av en container innehållande Isopentan olyckan hände. En person fick 1:a gradens brännskador. Olyckan skedde i den 4:de porten från vänster, se pil på titelsida. Rapporten undersöker orsakerna kring explosionen och redovisar inte skador på byggnaden av explosionen med mer än några kommentarer. Byggnaden som är en Br 3:a fick skador av explosionen.
