Utvärdering av räddningsinsats

Händelse: Brand i lastbil ombord på Stena Nautica

Uppdragsgivare: Räddningstjänsten Väst
Utredare: Mattias Norling
Uppdrag: Insatsutvärdering
Olycksplatsbesök: 2013-01-24

Olyckstid: Larm inkom till räddningstjänsten 2013-01-24 kl.05:07
Adress: Färjestationen, hamnen Varberg.
Olyckstyp: Brand i lastbil ombord på Stena Nautica
Insatsrapport nr: 2013000043
SOS nr: 17.1653300.2

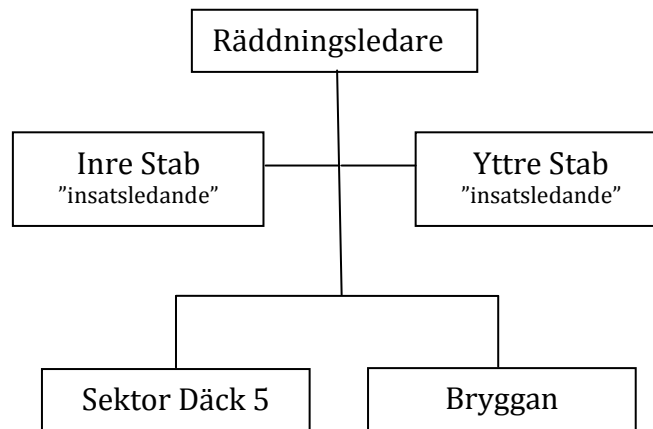
Bild 7: Organisationsschema

Yttre befäl 4080 är initialt räddningsledare. Räddningsinsatsen blir inte så omfattande och således byggs ingen större organisation. Inre och yttre stab etablerades, sektor däck 5 hade till uppgift att släcka branden och att söka efter saknade passagerare. Sektor bryggan hade till uppgift att vara länken mellan båten och räddningsledaren.

Då IC kommer fram till färjestationen så tar IC över räddningsledarskapet. Yttre befälet får till uppgift att bli ledningsstöd och ingå i den yttre staben. Ytterligare ett ledningsstöd och en pressansvarig skickas ner till yttre staben.

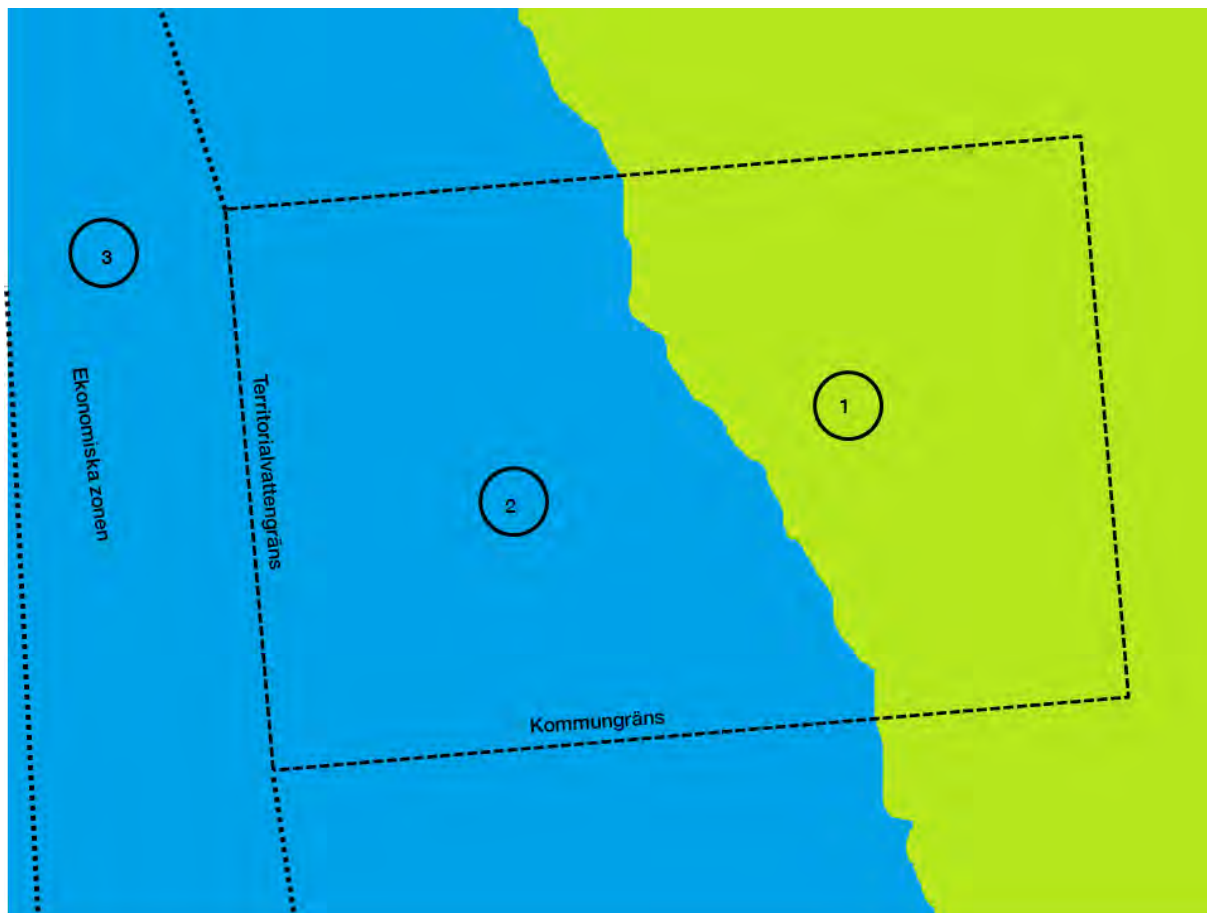
Bild 5: Visar gränser och områden för ansvar i vattenområde enligt LSO.

Ovanstående till trots så är räddningskostnadsnämnden i några utlåtanden av annan uppfattning. Räddningskostnadsnämnden har i några fall menat att kommunens organisation för räddningstjänst inte har någon skyldighet att bedriva egendomsräddning i de vatten där staten annars ansvarar för livräddning och miljöräddning utan ansvaret för egendomsräddningen har då åvilat fartygets ägare istället.

1. Kommunen ansvarar för nästan all räddningstjänst.
2. Statlig räddningstjänst för räddning av människoliv och miljöräddning. Kommunal räddningstjänst för egendomsräddning.
3. Statlig räddningstjänst.

Rväst bör för framtiden i dialog med sjöfartsverket få samsyn på gränsdragningar. Gränsdragningarna ska finnas med i handlingsprogrammet för räddningstjänst.
