FALKENBERG

Datum 2012-10-09

Utvärdering av räddningsinsats

Händelse: Brand i Tångaskolans ”lilla” idrottshall

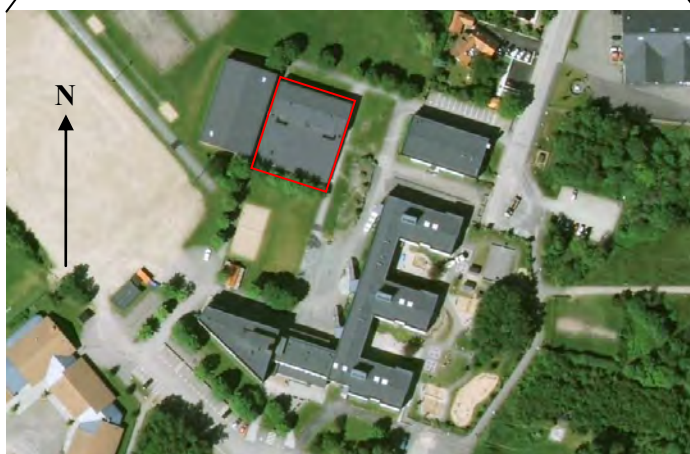
Bild 3: Visar flygfoto över Tångaskolan. Bilden visar även del av byggnad som brann ner.

= Del av byggnad som brann ner.

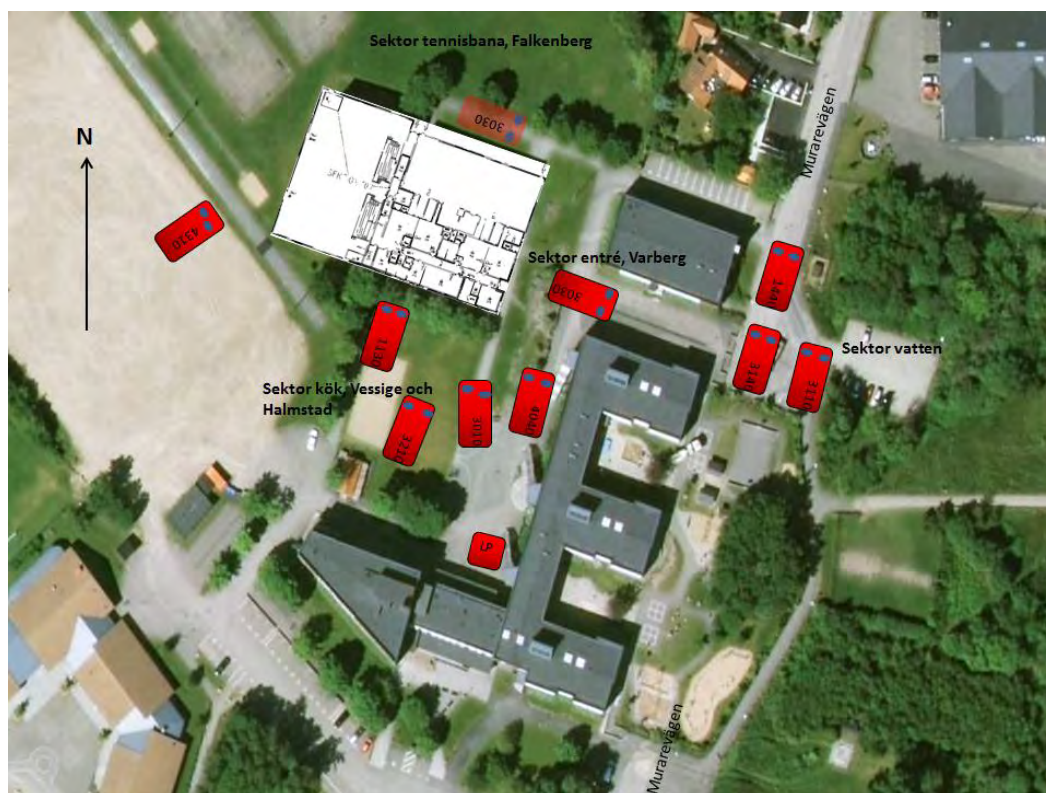
Bild 10: Visar tångaskolan ovanifrån, planlösning idrottshallarna, fordonsplaceringar samt sektorindelning.

3030 = Höjdenhet Falkenberg (den transparenta är dess första placering)

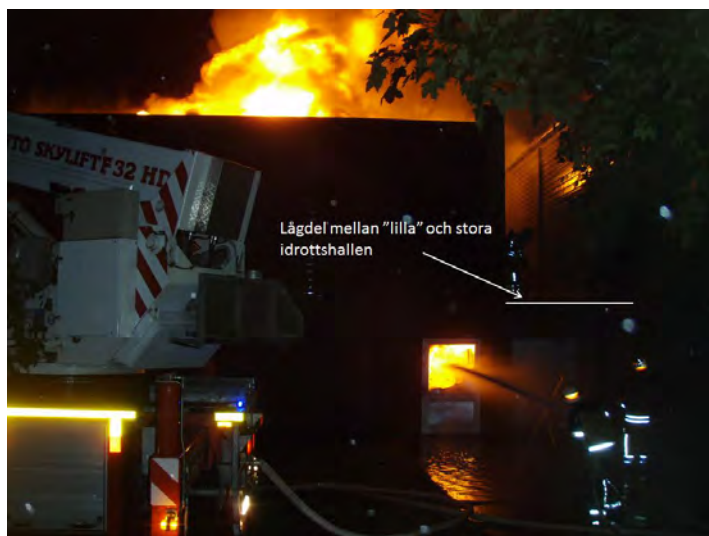
Idrottsanläggningen är uppbyggd i olika nivåer. De bägge idrottshallarna har ungefär samma höjd, där den stora idrottshallen är något högre. Omklädningsrum, lärarum, förråd, klubbrum och el/ventilationsrum är byggd i lägre byggnad. Mellan idrottshallarna löper en lågdel innehållandes en parallell korridor.

Bild 12: Visar lågdelen mellan idrottshallarna.

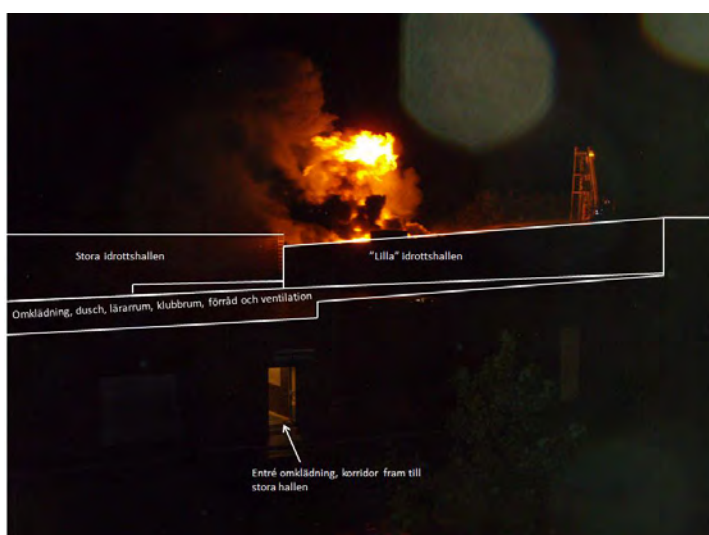
Bild 13: Visar nivåskillnaderna i byggnaden, samt entré till omklädningsrum.
