<b>RÄDDNINGSTJÄNSTEN</b> Trelleborg-Vellinge-Skurup	<b>Meddelande</b>
Upprättad: 2013-06-25/CH	Granskad: 2013-07-01/DJ		<b>Olycksutredning</b>

**Olyckstyp: Utsläpp farligt ämne**  
**Olycksplats: Söderslättshallen, Klörupsvägen 48, Trelleborgs kommun**  
**Olycksdatum: 2013-06-10, klockan 10:10**  
**Skadefall: Inga personskador**

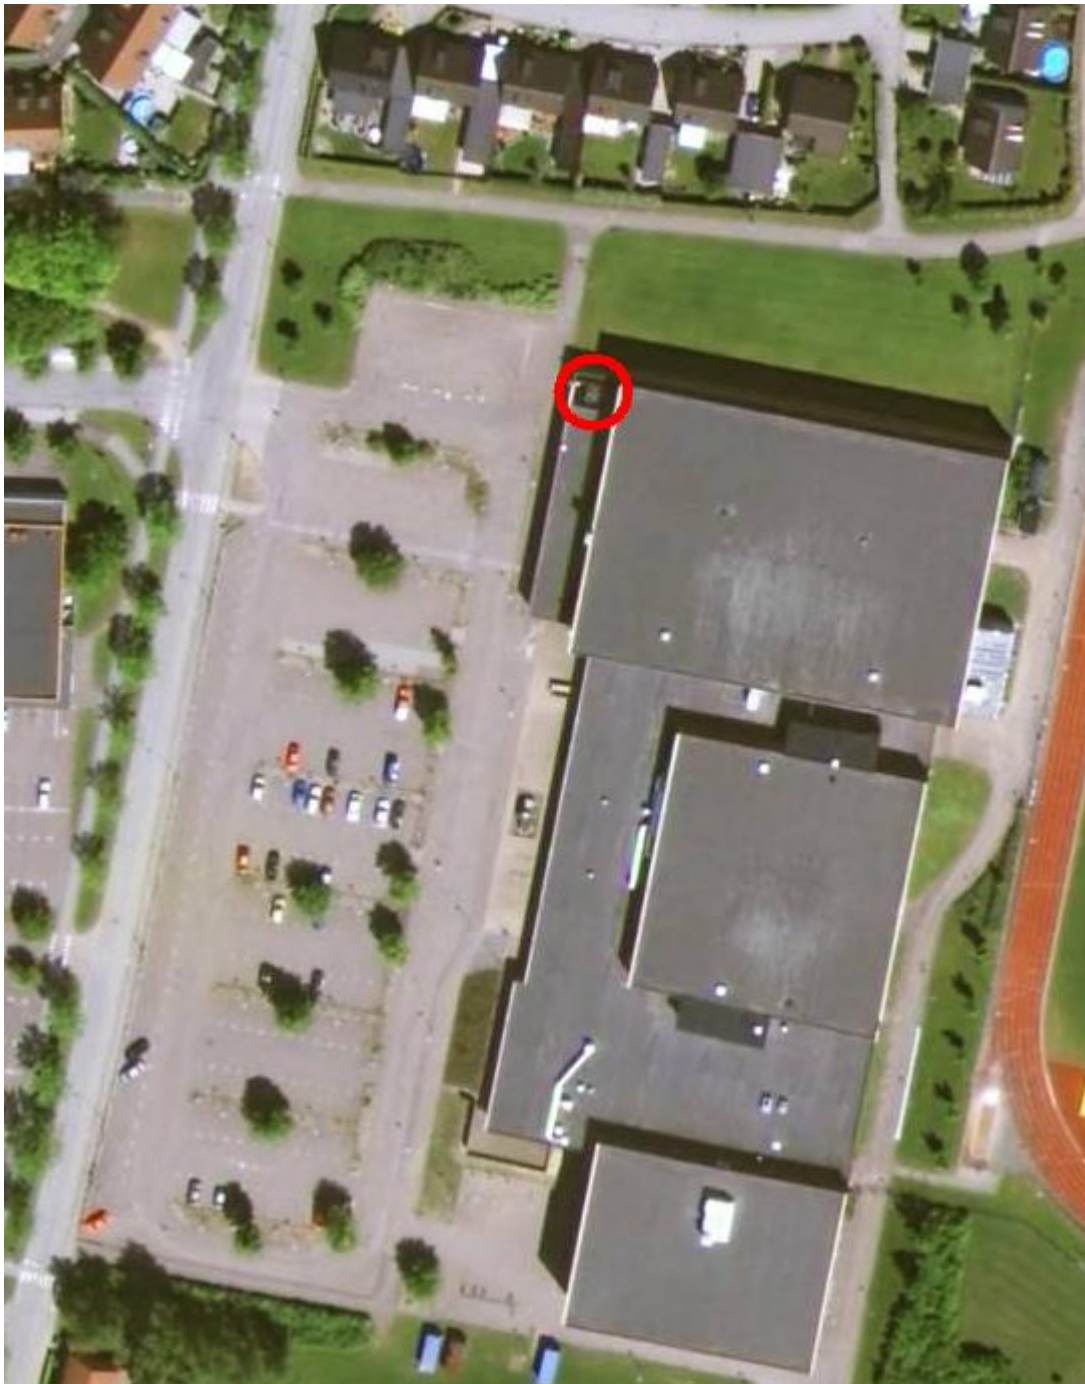
### **Bilaga A: Flygfoto på Söderslätthallen**

Hämtad från Lantmäteriets webbtjänst. Kondensorns placering är markerad med en röd ring. Vid olyckstillfället var vindriktningen till en början sydlig för att sedan övergå till västlig.

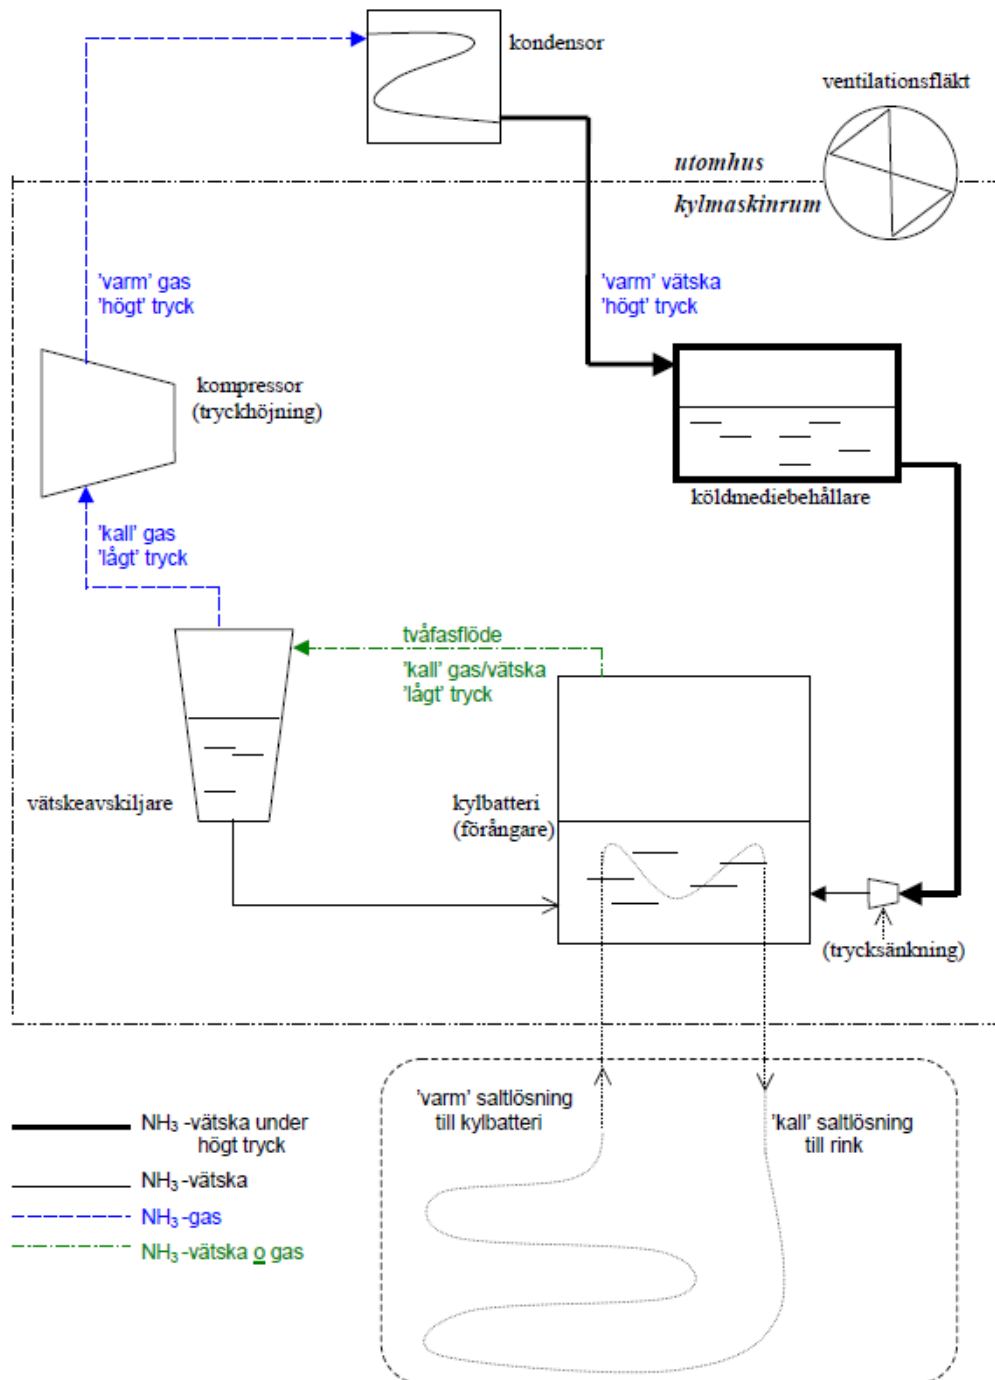
## Bilaga B: Principskiss över ammoniakanläggningen

Skissen är enligt besiktningsingenjören överförbar på de förhållanden som gäller vid Söderslätthallen, med det undantag att köldmediebehållaren, kylbatteriet och vätskeavskiljaren utgörs av en gemensam enhet på aktuell anläggning. Läckaget som upptäcktes på lördagen uppstod vid anordningen för trycksänkning. De ventiler som stängdes av servicemännen på måndagen sitter på förångaren och vid trycksänkingsanordningen. Skissen är hämtad från Eriksson et al. (1998).
