Undersökning av olyckor och räddningsinsatser
Avdelning Skydd och Samhälle

Händelse: Trafikolycka/singel avåkning med motorcykel

Plats: Länsväg 1596 Hökhult – Björkekullen, Horred, ca 1850 meter väster om riksväg 41.
Kartkoordinater: X = 6364126 Y = 1297984.

Diarienummer: 13/002507

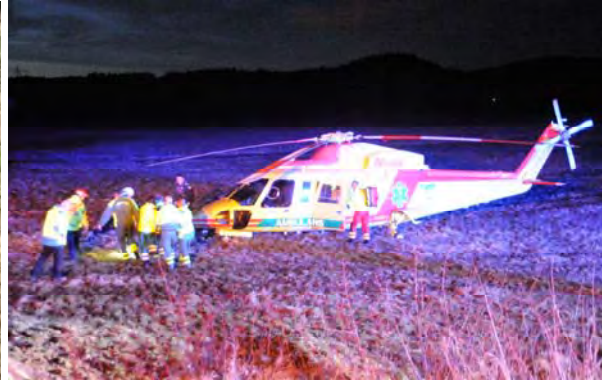
Kl. ? Insatsledare i bil 252-2080 anländer strax efter ambulansen. Patienten förflyttas till ambulansbilen i väntan på ambulanshelikoptern. Innan ambulanshelikoptern landar har patienten fått ett stillestånd. Räddningstjänstens personal förbereder för helikopterlandning genom att lägga ut landningsljus på en intilliggande åker ca 50m från olycksplatsen. Även lastningen av patienten i ambulanshelikoptern utförs i samverkan mellan räddningstjänst och ambulans (se bild 4 nedan).

Bild 4. Patienten lastas i helikopter
