# FÖRDJUPAD INSATSUTVÄRDERING

VINDSBRANDEN I SKARPNÄCK 2012-11-01

EN UTREDNING ÅT STORSTOCKHOLMS  
BRANDFÖRSVAR

Uppsala Brandförsvaret Dnr  
RÄN-2012-0235

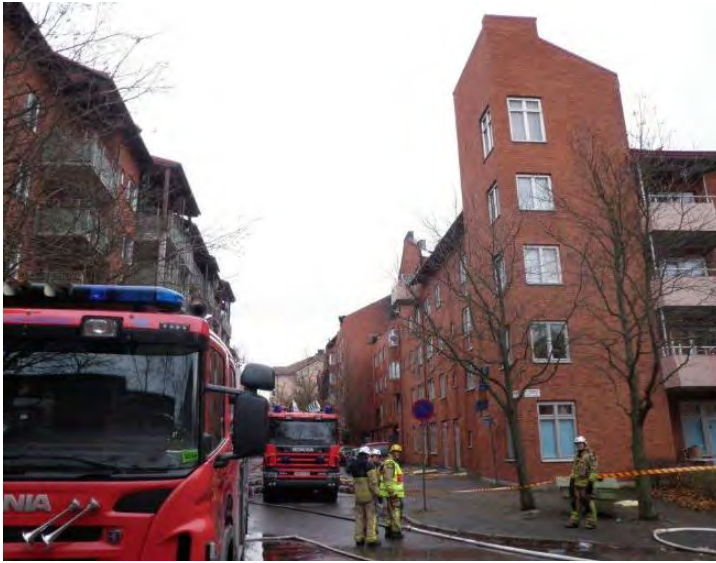
Byggnaderna är flerfamiljshus som uppfördes 1986. Flyghamnsgatan 2-4 har fyra våningar, med undantag för en del i mitten av huskroppen samt delen i korsningen Flyghamnsgatan - Pilvingegatan som har 5 våningar (se bild 2). Flyghamnsgatan 6-12 har fem våningar. Pilvingegatan 4-6 har fyra våningar med undantag för en del med fem våningar (se bild 4). Byggnaderna har tegelfasad. Taket är i huvudsak täckt av tegelpannor, vissa partier av plåt.

*Bild 2. Korsningen Pilvingegatan – Flyghamnsgatan. Flyghamnsgatan rakt fram. (Foto: SSBF)*

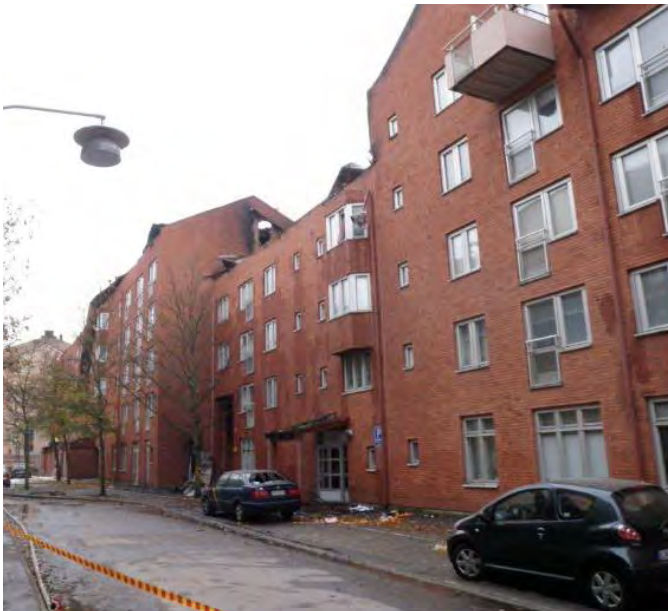
*Bild 3. Flyghamnsgatan 4 i mitten, nummer 6-12 längre bort (foto: SSBF)*

Efter YB 2s övertagande av skadeplatschefsrollen fortsätter arbetet med håltagning vid en ny begränsningslinje (*Begränsningslinje 2 i Bild 3* nedan). Samtidigt påbörjas en ny utrymningsfas där trappuppgångarna i den nu branddrabbade delen av fastigheten utryms. Utrymning- och omhändertagande av boende flyter bra och samarbetet med polisen fungerar mycket bra i den uppgiften. Den feedback som kommit från de boende har också varit mycket positiv till omhändertagandet.

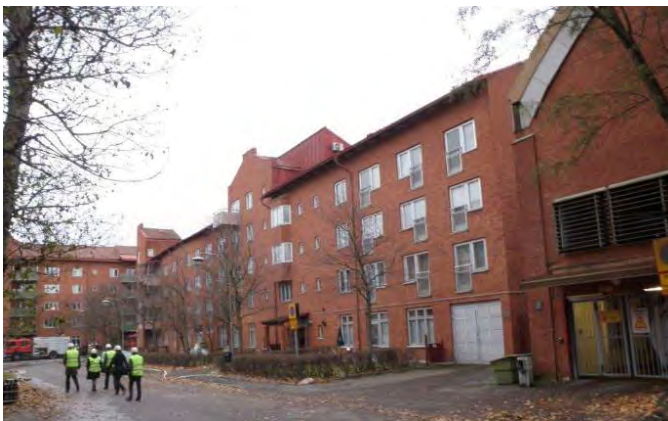
*Bild 4. Pilvingegatan (foto: SSBF)*

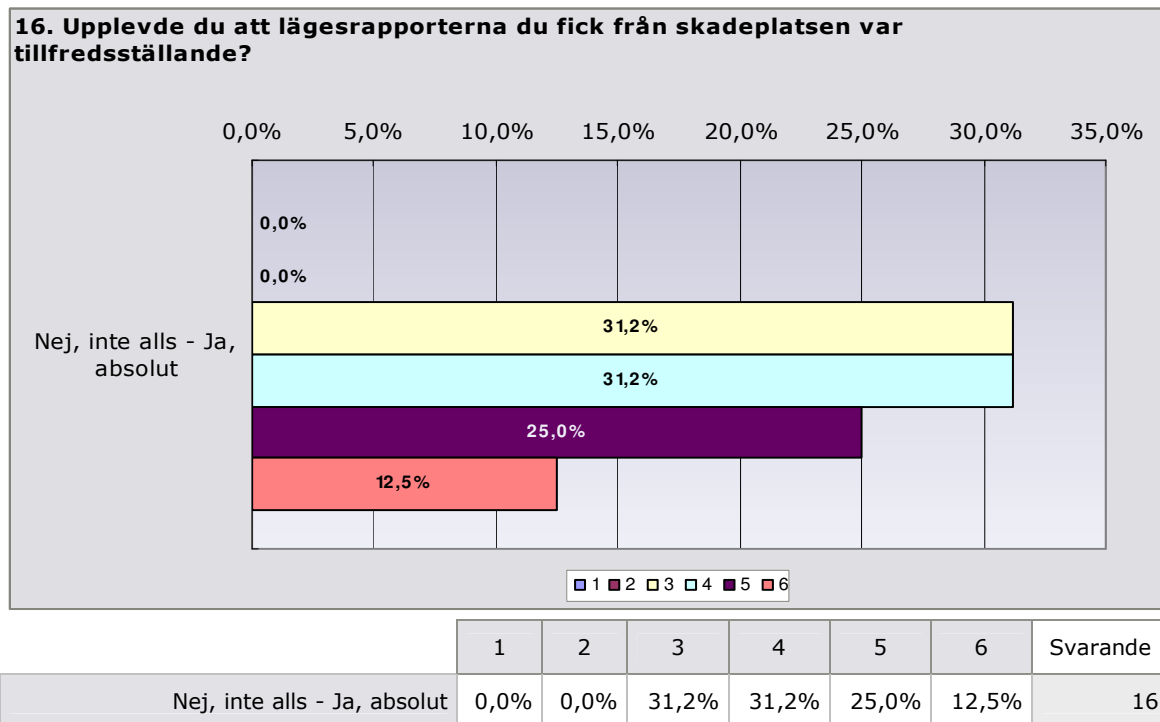
Bild 15. Ur enkätstudien som företogs med samtliga befäl på skadeplats.

Särskilt bild 15 är intressant. En majoritet (62,4%) av de tillfrågade ger lägesrapporterna godkänt, men inte mer. Med tanke på att de flesta andra svar i enkätstudien ligger med en mycket stor koncentration på värde 5 eller 6 så avviker den här bilden ganska tydligt från mönstret.

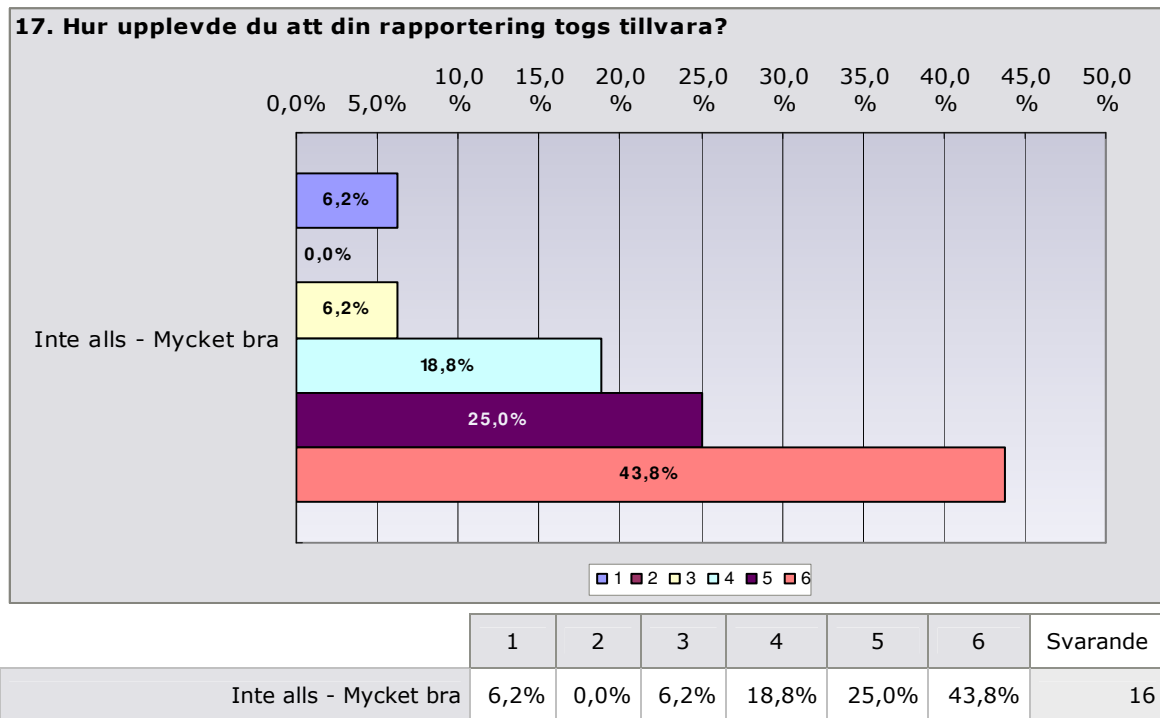
Bild 16. Ur enkätstudien som företogs med samtliga befäl på skadepplats.

Att begära och få lägesrapporteringar är inte hela lösningen. Man måste också ta vara på den information som ges. Även här finns tecken på att man inte är helt nöjd, vilket framgår av *bild 16* ovan. Att känna att det man rapporterar tas emot av en intresserad lyssnare som återkopplar eventuella beslut med anledning av informationen är viktigt för att rapporteringen ska upplevas som meningsfull.

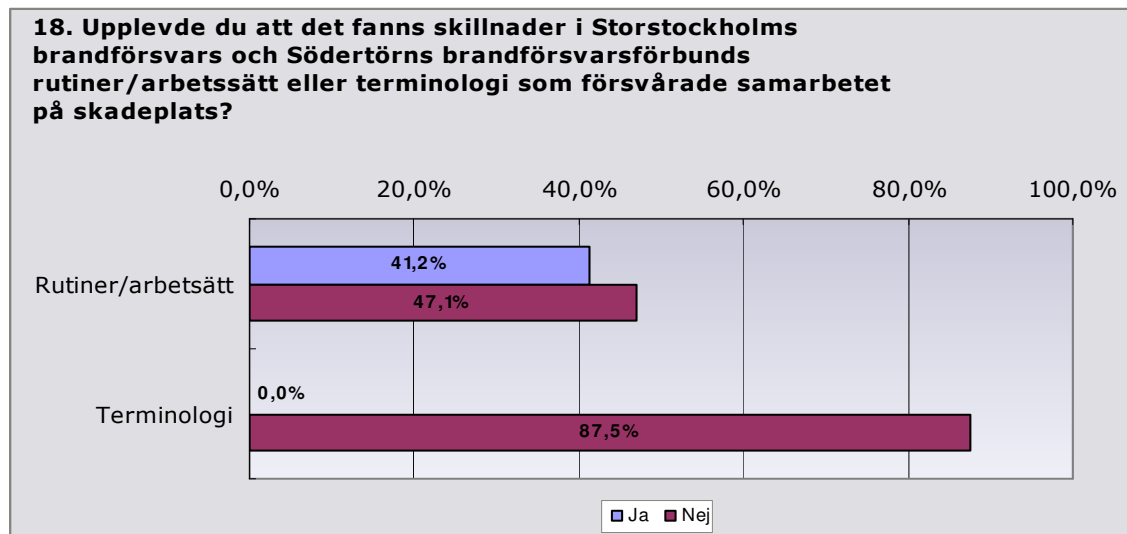
Bild 17. Ur enkätstudien som företogs med samtliga befäl på skadeplats.

Enligt enkätstudien upplever man att man ”pratar samma språk” [*terminologi*], men att det skiljer i rutiner och arbetsätt. Exakt vad den skillnaden skulle bestå i har inte gått att få klarhet i inom ramen för den här utredningen.
