Undersökning av olyckor och räddningsinsatser  
Avdelning Skydd och Samhälle

Händelse: Trafikolycka/Älgolycka

Plats: Riksväg 40 Ulricehamn i backen mellan Bronäs och Hössnakorset  
Kartkoordinater: X = 6535571 Y = 1397983

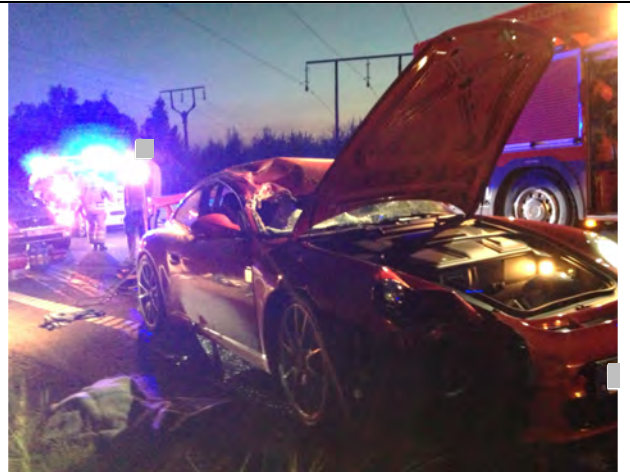
Högra fotot visar fordonsplacering för släckbilen, ambulans och bärgningsfordon.

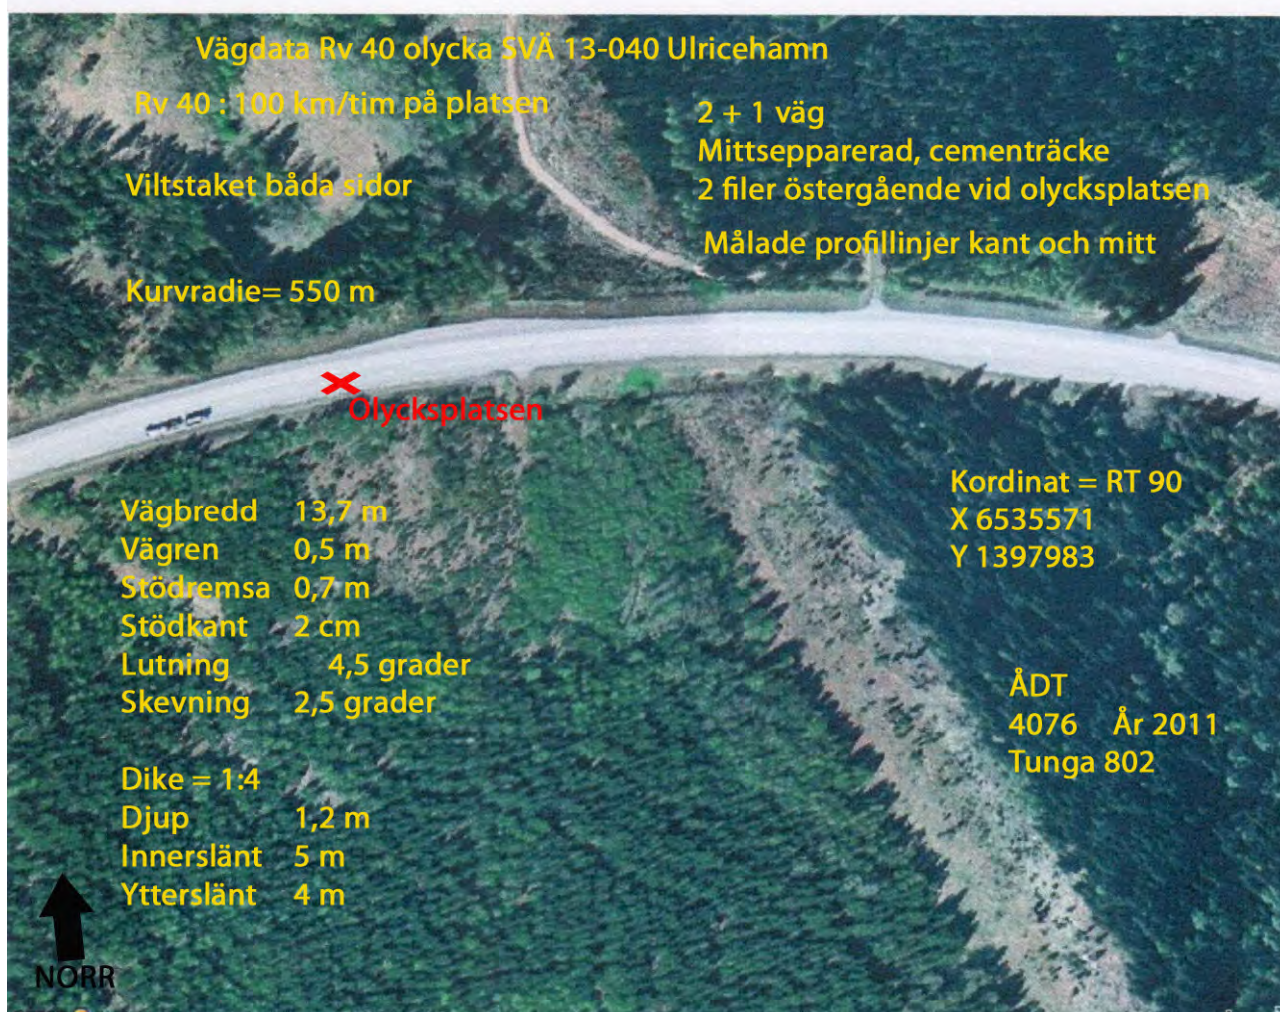
Kartbild 1. Vägdata: framtagen av trafikverkets olycksutredare

Bra asfalt, dubbla körbanor i färdriktningen, uppförsbacke med 4,5° lutning samt att mötande vägbana är separerad med cementräcke (se foto nedan och även kartbild 1: vägdata i bilaga 1).

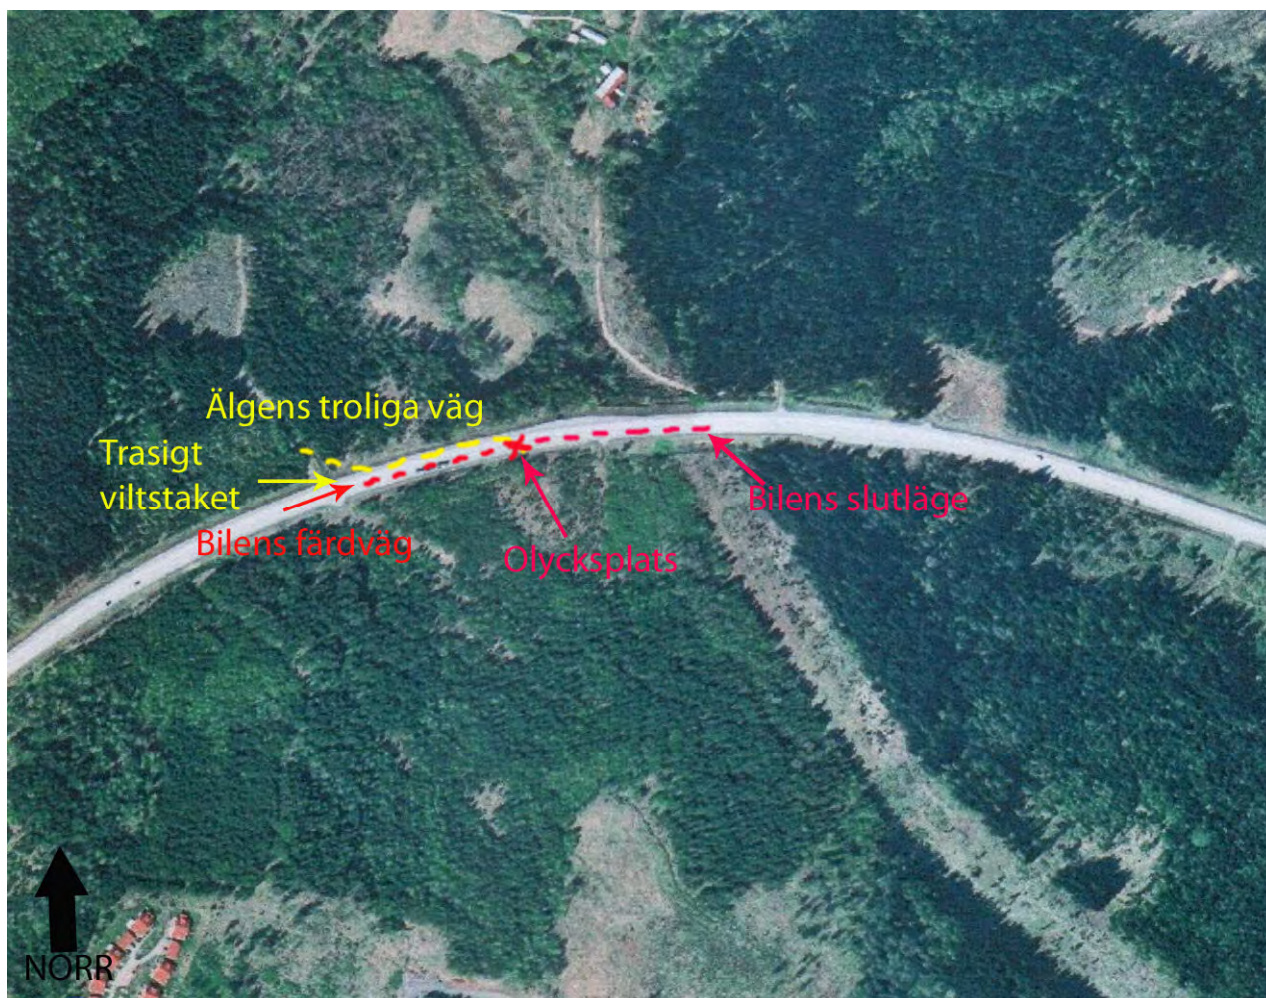
Kartbild 2. Stoppsträcka: framtagen av Trafikverkets utredare

Olycksföraren uppger till polisen att hans hastighet har varit ca 110 km/h och att han inte ser någon älg utan att det bara smäller. Från platsen där älgen blir påkörd till platsen där olycksfordonet står stilla är det en stoppsträcka på ca 200 m.

Där olyckan inträffar finns det viltstaket på båda sidor om vägen. Undertecknad olycksutredare följde viltstaket några hundra meter på båda sidor om olycksplatsen och hittade flera platser där det är möjligt för älg att ta sig igenom (se fotot nedan och kartbild 2 i bilaga 1).
