Fördjupad olycksundersökning

Brand i flerbostadshus i Luleå Klintvägen

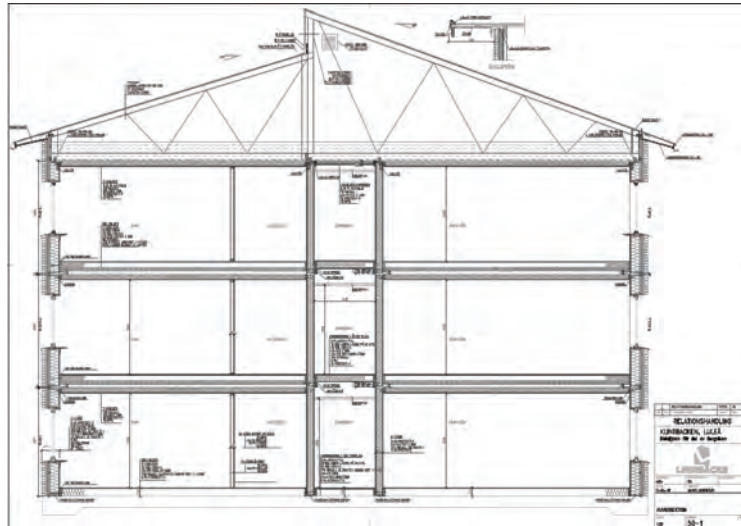
Figur 1 Huvudsektionsritning över byggnaden

Byggnaden inrymmer 65 lägenheter för studenter fördelade på 5 våningsplan. På plan 6 finns en kallvind med ett brandtekniskt avskilt fläktrum.

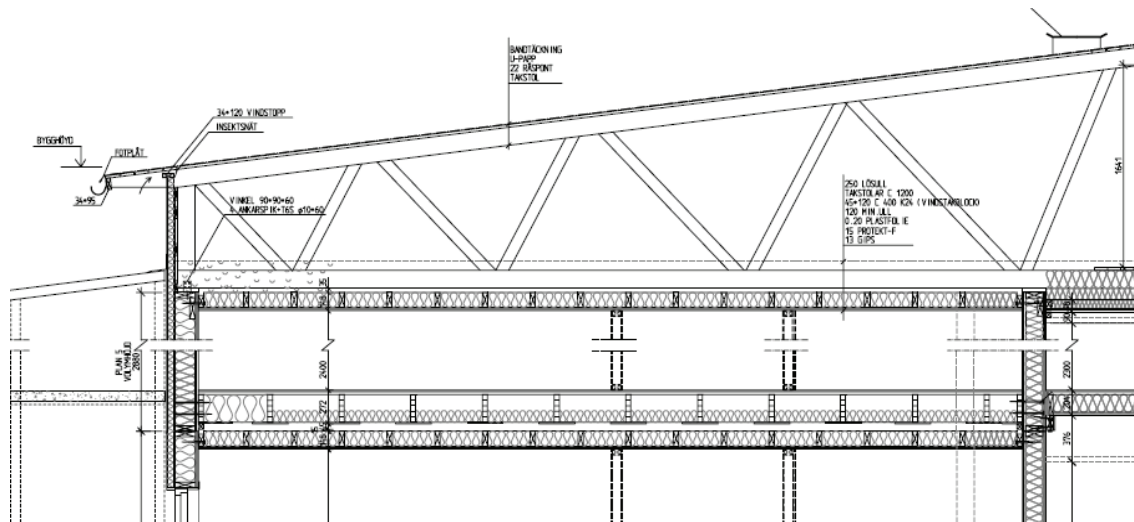
Samtliga lägenhetsvolymer har ett fribärande tak. Takskivor av 13 mm gips och 15 mm Protect F har monterats under ett regelverk av regler som går från långsida till långsida. Konstruktionen gör att volymens långsidor blir de primärt vertikalbärande konstruktionerna i systemet. Reglarnas dimension är 45 x 120 mm och de är förlagda med cc 400.

Figur 3 Principskiss som beskriver takkonstruktionens utformning med modulernas fribärande tak och husets takkonstruktion.

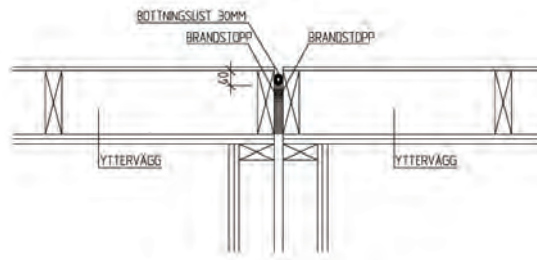
I anslutning till ytterväggen monteras ett klimatskydd som består av en cirkulär bottningslistlist och en mineralullsisolering. Mineralullsisoleringen är plastbeklädd för att ge ett förbättrat klimatskydd. Ytterväggens fuktspärr fästs också runt den vertikala regeln på respektive modul. Detta innebär att utrymmet mellan modulerna, förutom mineralullen, består av 2 träreglar (45 x 120 mm) 2 lager byggplast samt 4 lager plast som omsluter en mineralullssträng.

Figur 4 Föreställer utformningen av utrymmet mellan modulerna vid yttervägg.

Det visade sig att den isolering som använts i spalten var klädd med plast som var brännbar. Bottningslisten, plasten runt mineralullen och fuktspärren skapade tillsammans med träreglarna goda förhållanden för branden att sprida sig innanför fasadteglet.

- Räddningstjänsten har svårt att komma åt bränder i spalter bakom tegelfasader det är därför viktigt att de material som väljs för klimatskydd också ges en brandskyddande funktion. Med klimatskydd avses isolering skydd mot vind och fukt bakom ytterfasaden.

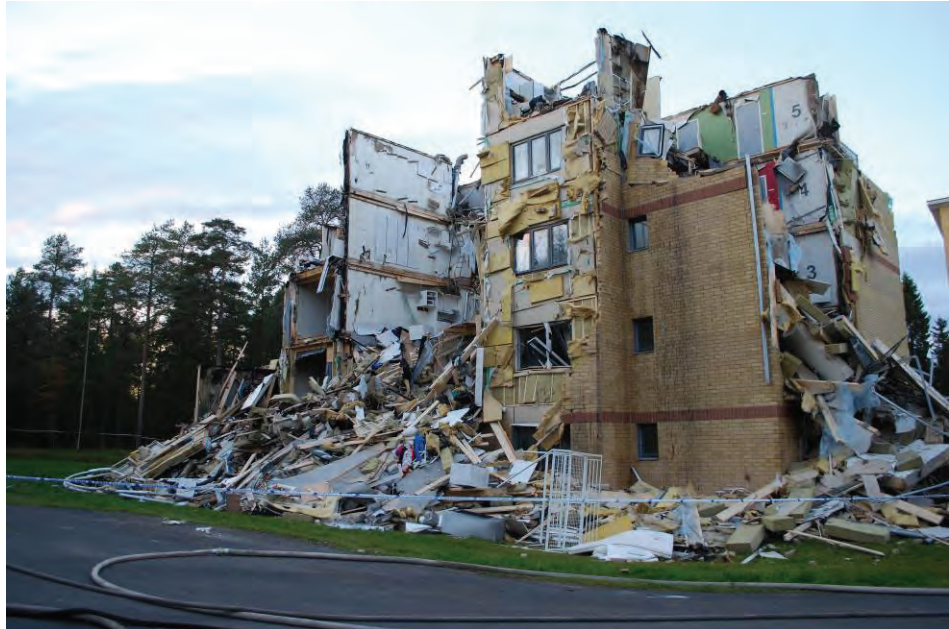
Bild 4 Brandplatsen, vid undersökningstillfället hade dock det mesta av rivningsmassorna transporterats bort.

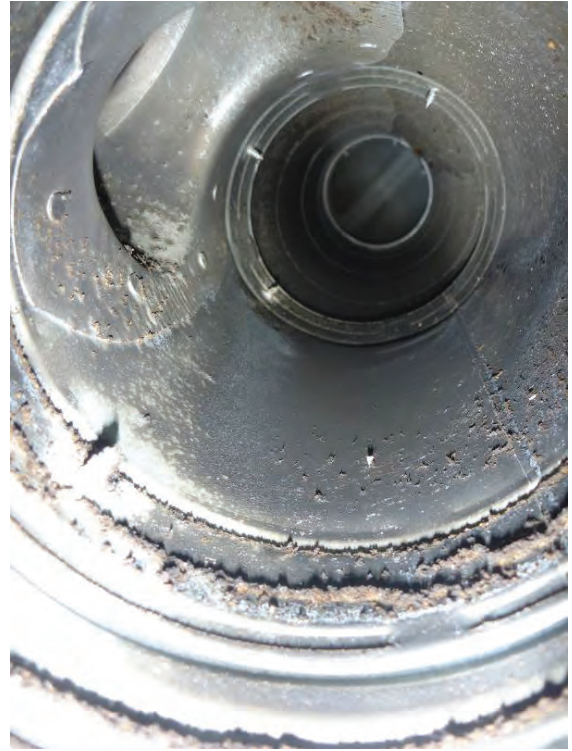
Bild 11 Imkanalen från en intilliggande lägenhet

Branden bakom köksskåpet har varit kraftig och eftersom frånluftsfläkten varit i drift under det initiala brandförloppet har branden inte dämpats av syrebrist i skåpet. Frånluftkanalen har också hela tiden "sugit" lågor och varma brandgaser in i kanalen.

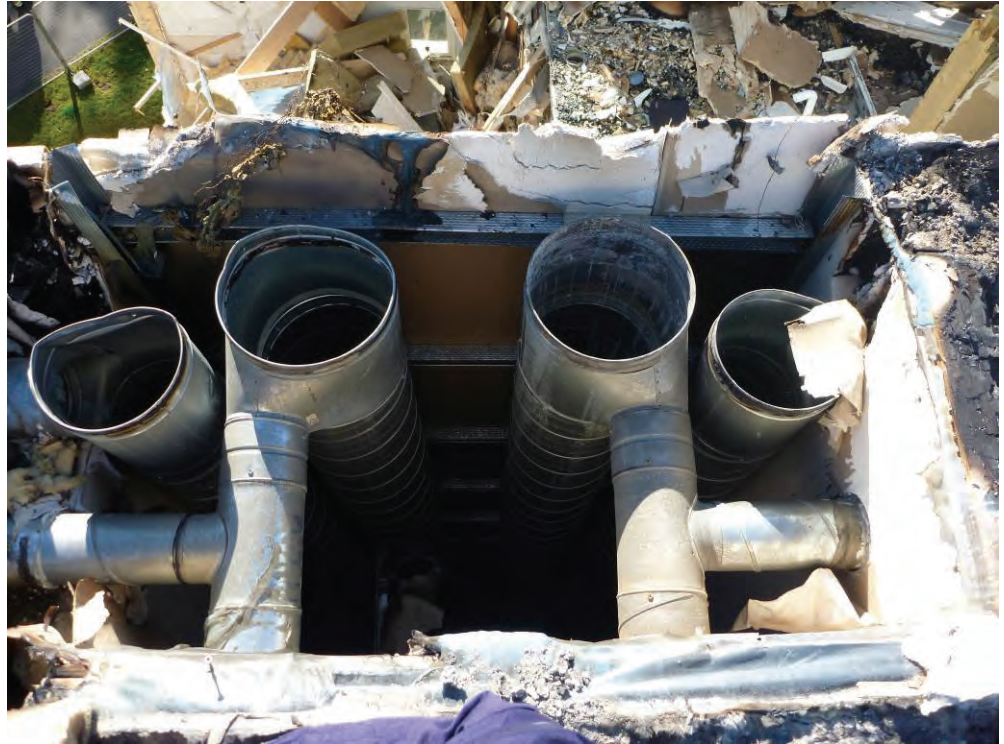
Imkanalen går ihop med en vertikal samlingskanal som är förlagd i ett brandtekniskt avskilt schakt. Samlingskanalen fortsätter genom schakttoppen upp på vinden.

Bild 12 Ventilationsschaktet

Tyvärr har det inte gått att undersöka kanalen och rördragningarna ovanför schakttoppen i den brandutsatta byggnaden eftersom den var bortriven och låg i en hög tillsammans med övriga kanaler i korridoren på plan 5 vid platsundersökningstillfället.

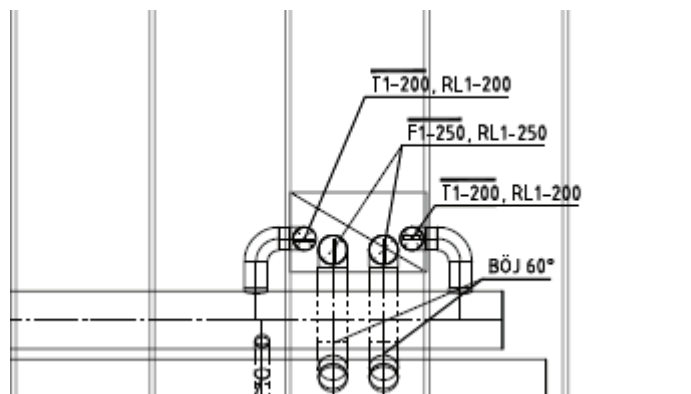
Ovan schakttoppen ansluter en horisontell kanal till den vertikala samlingskanalen. Den horisontella kanalen leder vidare till en stor ventilationskanal som samlar ihop luften och leder den till fläkrummet. Kanalen är isolerad med en stenullsmatta som motsvarar brandteknisk klass EI 15. I toppen av den vertikala samlingskanalen sitter också en renslucka.

Figur 3 Beskriver rördragningarna ovan schakttoppen

I ventilationsschaktet går också ett avluftningsrör (plast) för avloppssystemet. Avloppsröret viker av ovan schakttoppen och följer ventilationskanalen på 3 cm avstånd vilket, enligt handböckerna, också är det minsta avstånd en imkanal får förläggas från brännbart material. Numera är handbokslösningen inarbetad i Boverkets byggregler.
