OLYCKSUTREDNINGSPROTOKOLL

Trafikolycka väg 509.

Utredare Magnus Östlund	Myndighet Gästrikke Räddningstjänst	Telefon 026-179663
Medutredare	Myndighet/Organisation	Telefon
Olycksdatum 2013-05-03	Olycksplats Väg 509 i Gävle kommun	Olyckstyp Trafikolycka
Utredningsdatum 2012-05-03	Bilagor Insatsrapport	
Insatsrapportnummer 2013A00622	Typ av utredning(utökad eller fördjupad) Fördjupad olycksutredning	Granskad av Johan Melin

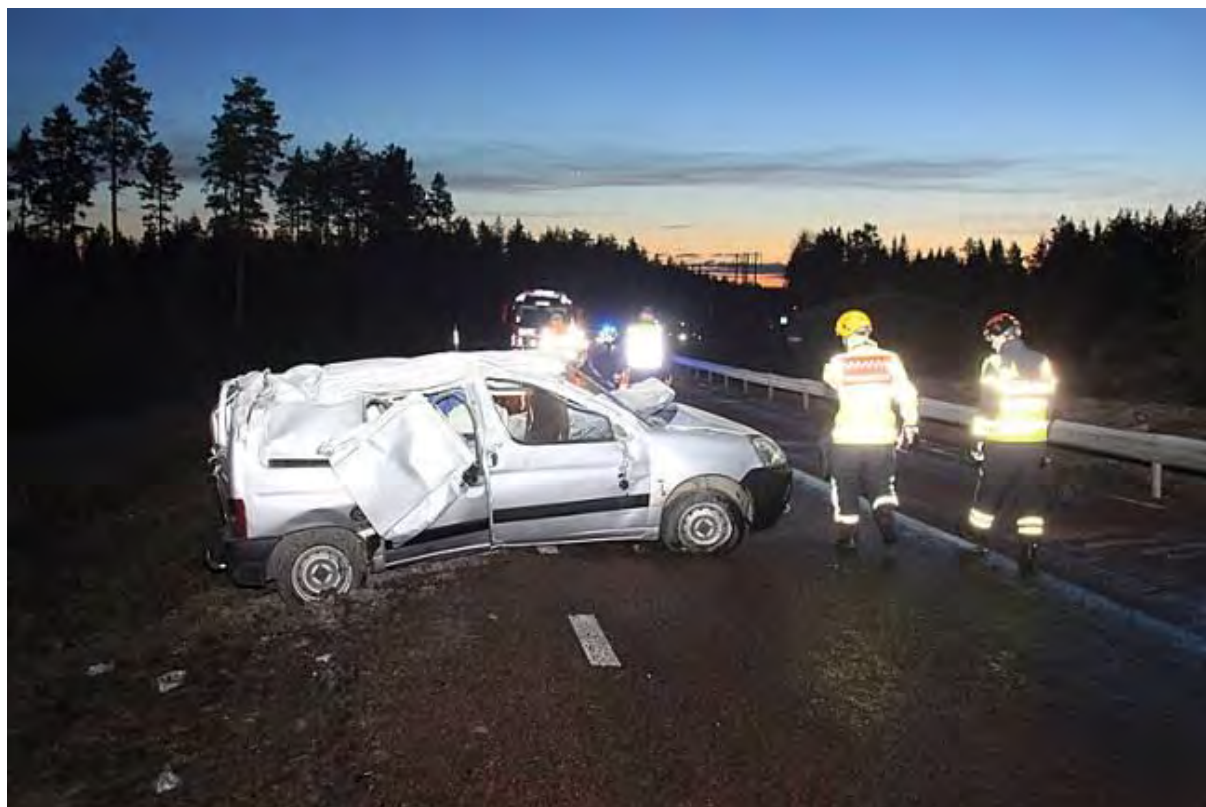
En personbil kör av vägen och voltar, föraren kastas ur fordonet och omkommer.

En personbil kör av vägen där den voltar men hamnar delvis på vägbanan.

Föraren kastas ur fordonet och hittas några meter framför sin bil mycket svårt skadad.

Vid olyckstillfället var väglaget torrt och bra och inga hål eller konstigheter kunde hittas på vägen.

De direkta orsakerna till olyckan är att föraren av personbilen, tappat kontrollen över fordonet i hög hastighet. De bakomliggande orsakerna är att föraren är påverkad av alkohol och droger.
