OLYCKSUTREDNING

Räddningstjänsten
Västra Blekinge

Brand på Stål & Rörmontage AB i Sölvesborg, 2013-06-12

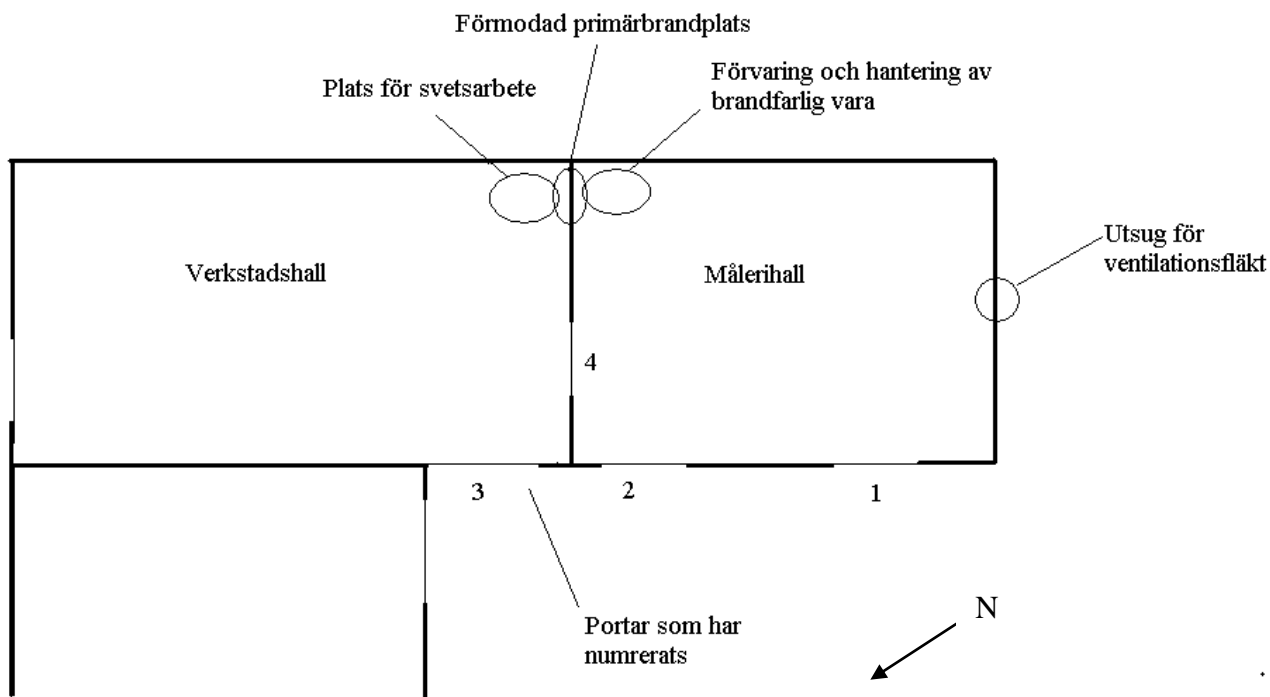
Bild 2. Schematisk skiss som illustrerar bild 1.

Svetsarbete påbörjas kl 08.00 i södra hörnet av verkstadshallen (se bild 2). Kl. 09.00 återupptas det måleriarbete som hade avslutats kvällen innan i nordöstra hörnet av målerihallen. Kl. 10.45 avslutas måleriarbetet och målaren låser och lämnar lokalen kl. 10.55. Strax därefter känner svetsaren i verkstadshallen doft av rök. Han går fram till port 4 där han ser rök tränga in. Genom porten ser han lågor snett in till vänster i både golv och tak i målerihallen. Denne tänker påbörja en släckinsats men utrymmer direkt då en kraftig smäll hörs. En man som arbetar med lastning av gods utanför hallen ser kl. 11.05 hur rök tränger ut från fläktuget på målerihallen. Denne tittar då in genom port 2 och ser omkring fyra meter höga lågor rakt in i lokalen. SOS larmas. Räddningstjänsten får in larm om brand i byggnad kl. 11.08.
