**Räddningstjänsten
Västra Blekinge**

OLYCKSUTREDNING

Datum
2013-10-07
Olycksutredare
Joachim Åberg
Diarienummer
20130750

Brand på AAK Cento 213

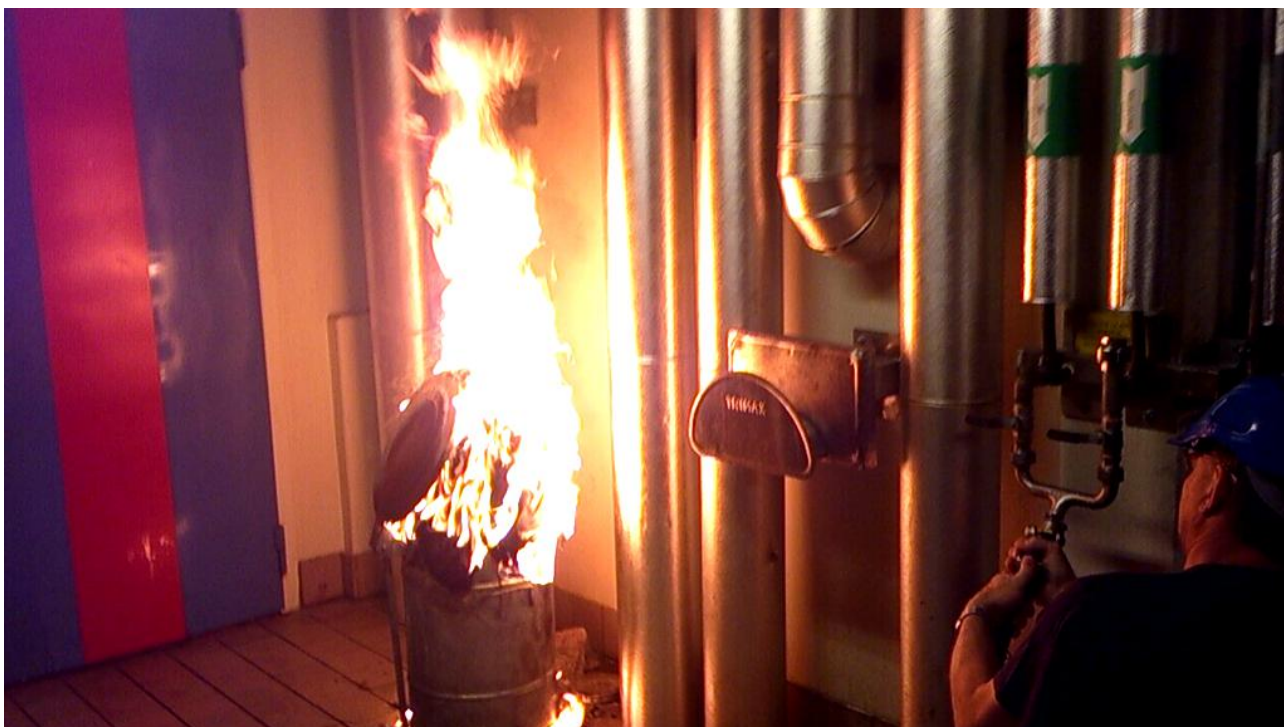
Larmtid:	Måndag 2013-10-07 Kl: 16:15:08
Adress:	AAK Cento 213
Olyckstyp:	Brand i byggnad
Objektstyp:	Livsmedelsindustri
Startutrymme:	Soptunna
Startföremål:	Trasor i tyg
Brandorsak:	Svetsloppor i soptunna
Insatsrapport nr:
