VÄSTRA MÄLARDALENS  
KOMMUNALFÖRBUND

OLYCKSORSAKSUTREDNING

## **2013-06-24 Trafikolycka Farligt Gods Ängebyleden Köping**

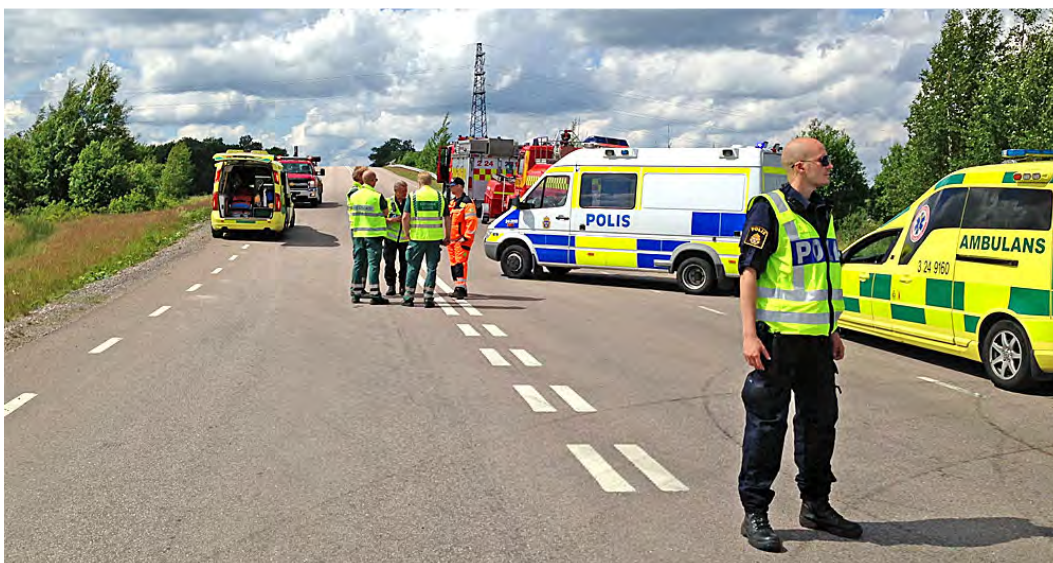
Måndagen den 26 juni åker en tankbil lastad med 27 ton Ammoniumnitrat av vägen på Ängebyleden strax söder om Köping. Bilen har lastat på Yara i Köping och är på väg till Bofors i Karlskoga för att leverera lasten som används vid sprängmedelsframställning där. Av någon anledning skär släpet ner i diket på höger sida om vägbanan och drar med sig hela ekipaget som voltar ett och ett halvt varv och blir liggande på sin högra sida. Vid olyckan brister bilens dieseltank och ca 200 liter rinner ut i diket. Ur både bilens och släpets manluckor läcker det Ammoniumnitrat om än i liten omfattning. Bilens förare, som enligt uppgift har haft bilbältet på, skadas endast lindrigt och hjälps ut ur hytten som blir kraftigt demolerad. Han förs sedan med ambulans till lasarett för kontroll. Räddningstjänst och polis beslutar på grund av explosionsrisken att närliggande bebyggelse skall utrymmas.

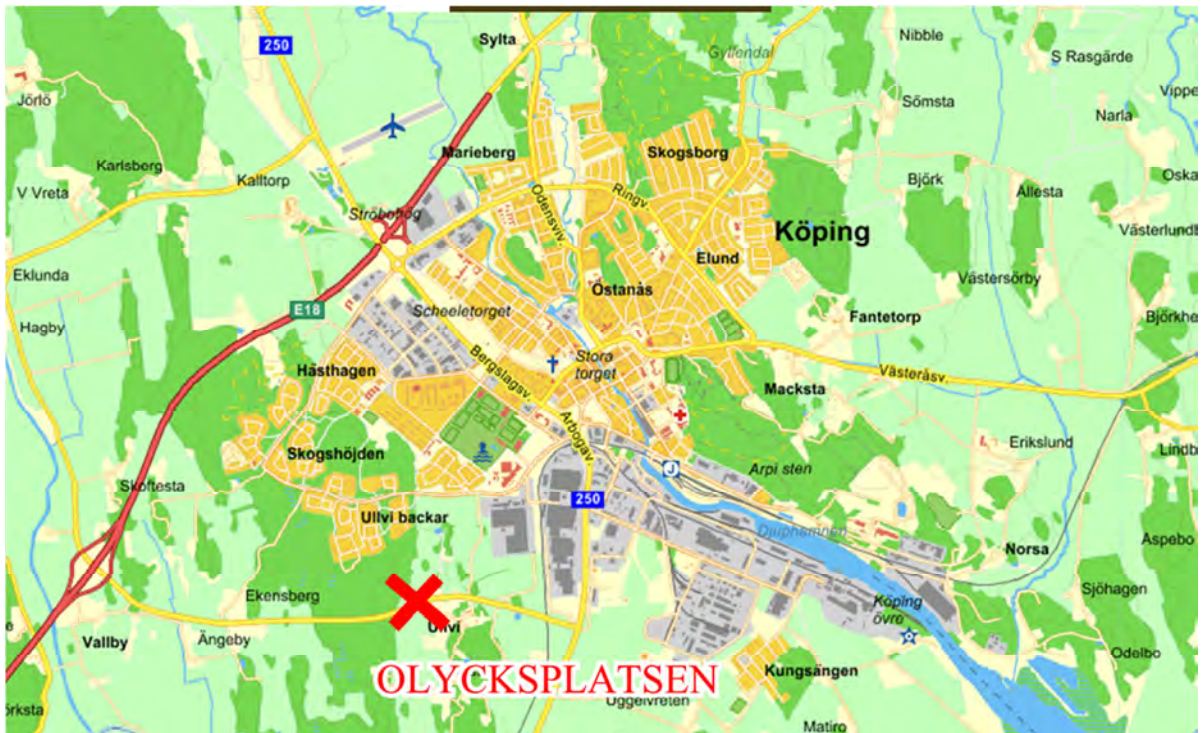
Olycksplatsen var på Väg 580, ”Ängebyleden” som förbinder E 18 med väg 572 strax söder om Köping.

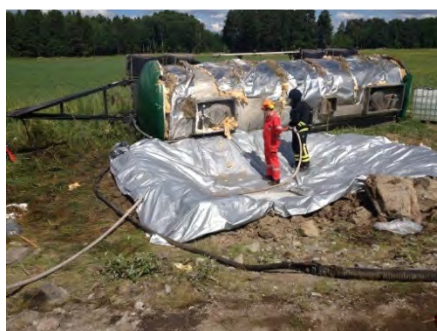
Tankarna bärgas sedan från platsen och kvar att ta rätt på är ca 200 liter diesel i diket som Miljökontoret senare tar hand om.

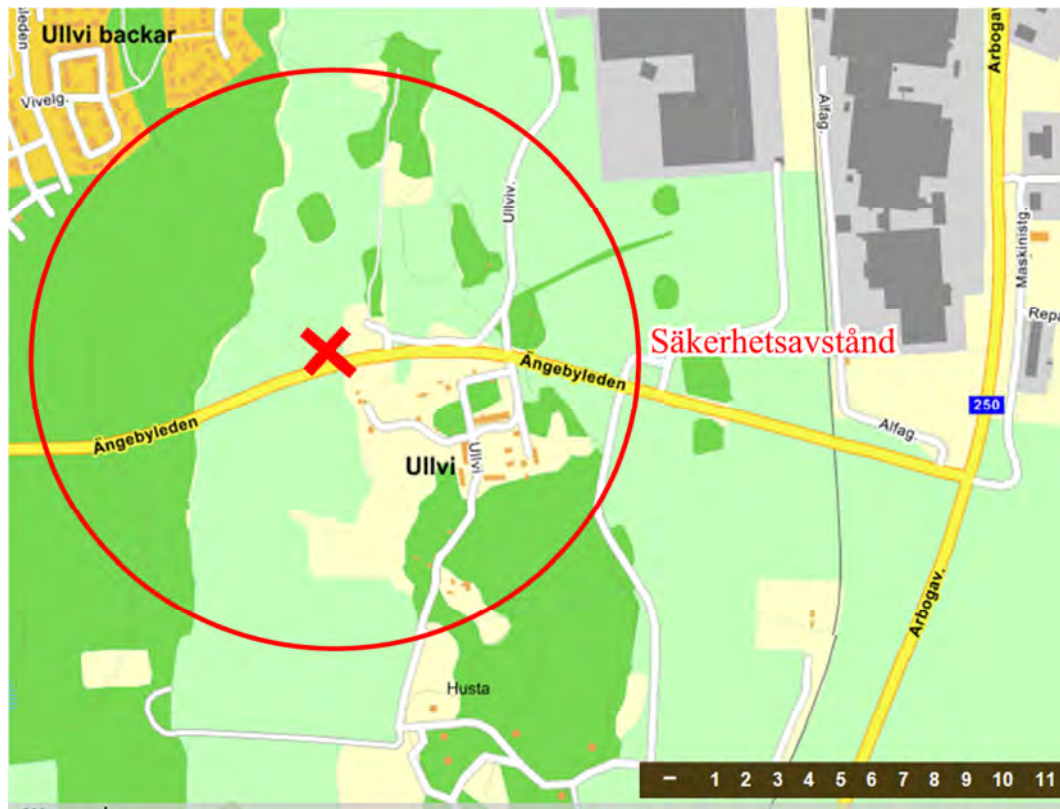
Ett säkerhetsavstånd på 400 meter bestämdes i samråd med expertis från Yara och boende inom detta avstånd evakuerades med hjälp av polisen.
