RÄDDNINGSTJÄNSTEN
Smedjebackens kommun

Insatssammanställning

Typ av olycka: Brand i byggnad

Orsak: Misstanke om anlagd brand

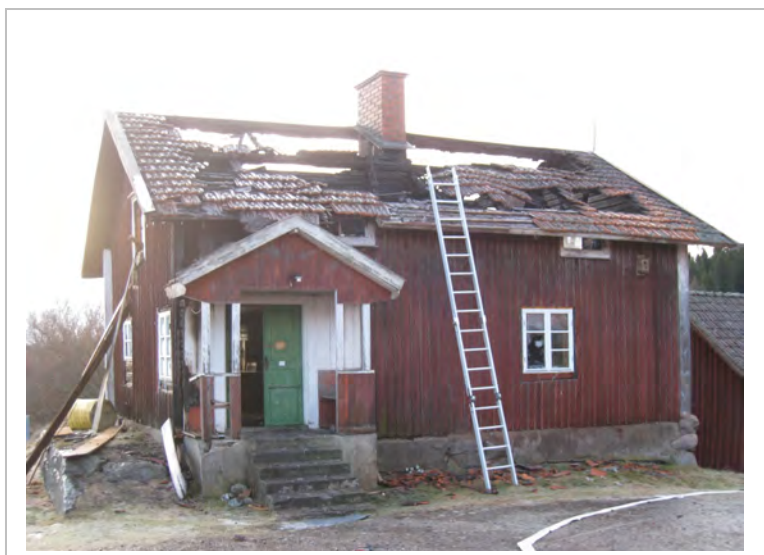
Larm inkom 00:01:16 till räddningstjänsten i Smedjebacken om brand i byggnad på adressen [REDACTED]. Vid räddningstjänstens ankomst 00:13:36 så brann det på fastighetens vänstra hörn vid farstukvisten. Elden hade spridit sig upp mot takfoten och in på vinden.

Enligt ägaren av fastigheten så började branden på farstukvistens vänstra hörn. En burk som användes som askkopp fanns placerad på en bänk på denna sida. Ägaren var ute och rökte ca. 22:30-23:00 och märkte ingenting vid detta tillfälle. Strax före midnatt skulle personen gå och lägga sig men kände då röklukt. När han kom ut på trappen så brann det vid vänstra hörnet. Han hämtade vatten och kastade på branden men detta gav inget resultat då det brann mellan yttervägg och timmerstomme. Han avbröt då försöket att släcka och inväntade räddningsstyrkan.

Branden spred sig snabbt från hörnet upp till vind och sedan övervåning. Stora delar av tak och vind rasade in och totalförstörde övervåning. Resten av fastigheten fick omfattande rök och vattenskador. På plats har inte plåtburken vilket man fimpat i återfunnits. Ej heller några fimpar har upptäckts vid brandplatsen.
