Brand i flerbostadshus på [REDACTED] i Sölvesborg, 2013-08-16

Upplysningar om branden

Larmtid:	Fredag 2013-08-16, kl. 23.25
Adress:	[REDACTED], Sölvesborg
Olyckstyp:	Brand i byggnad
Objektstyp:	Flerbostadshus
Startutrymme:	Sovrum
Startföremål:	Papperskorg
Brandorsak:	Rökelse
Insatsrapport nr:	201300601

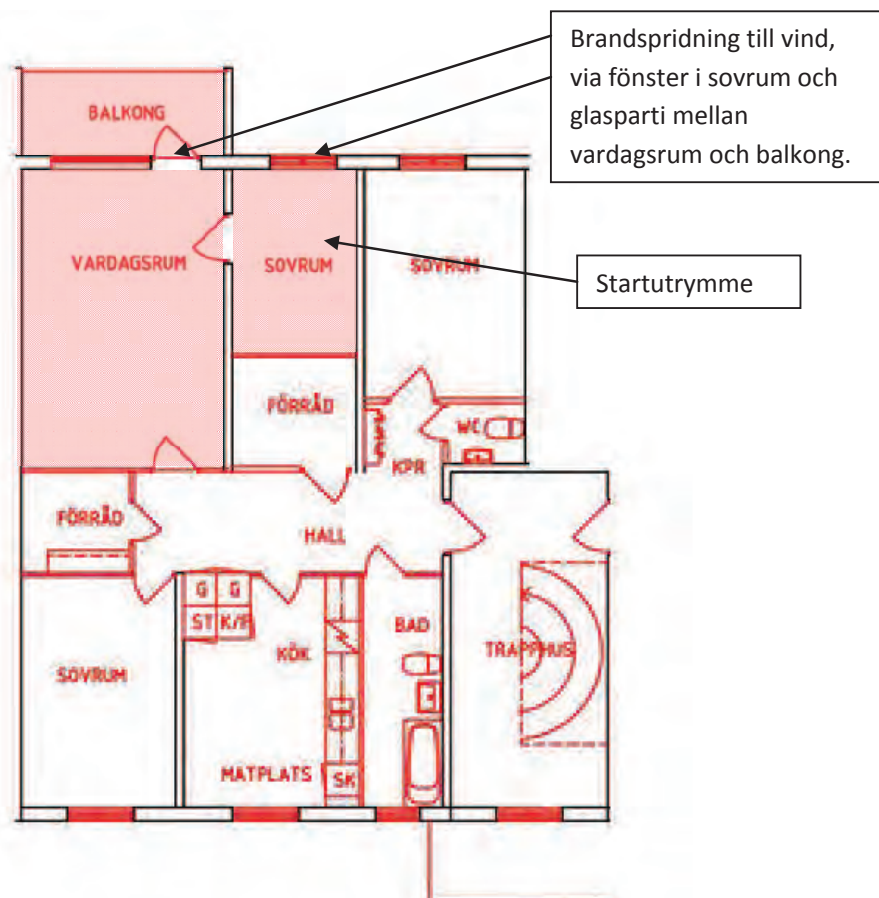
Byggnaden är ett vidsträckt flerfamiljshus i två plan med 14 lägenheter. Huset är ca.75 meter långt och 15 meter brett. Fastigheten är uppförd i mitten på 70-talet. Gjutna valv skiljer lägenheterna som är egna brandceller. Takkonstruktionen var ett låglutande sadeltak med krypvind. Vinden var osekionerad. Takutsprång i samtliga lägenheter var av trä. Inspektionsluckor fanns på taket och i trapphuset.
