**RÄDDNINGSTJÄNSTEN**  
Smedjebackens kommun

## Insatssammanställning

Adress: Wanbo Herrgård

Typ av olycka: Brand i byggnad / Publik lokal

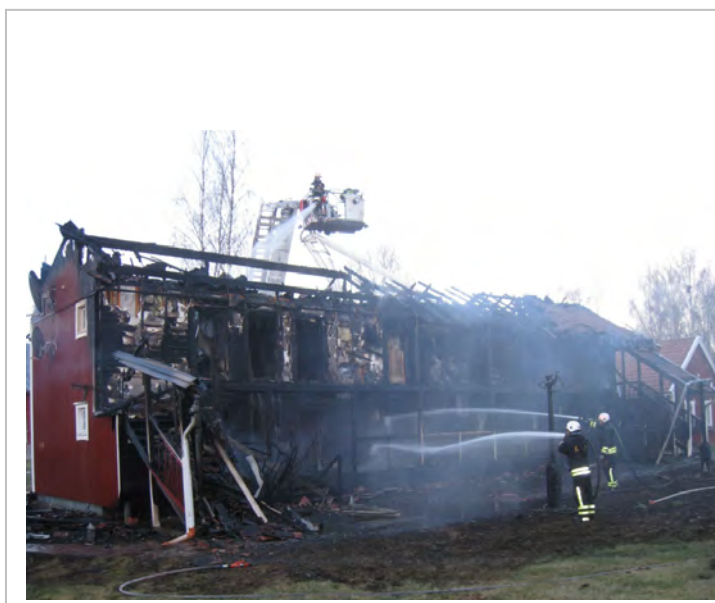
Typ av skada(or): Total brandskada

Orsak: Misstanke om anlagd brand

Vid räddningstjänstens ankomst 06:33:38 var branden fullt utvecklad. Framsidan vid loftgångarna var helt övertänd samt branden hade spridit sig till vinden.

Byggnaden blev totalt brandskadad. Vägg bakre långsida samt gavlar står kvar. Inga människor kom till skada.
