OLYCKSUTREDNING - 2

Datum
2013-11-05
Olycksutredare
AH
Diarienummer
20140070

Brand på i cistern på Aarhus Karlshamn.

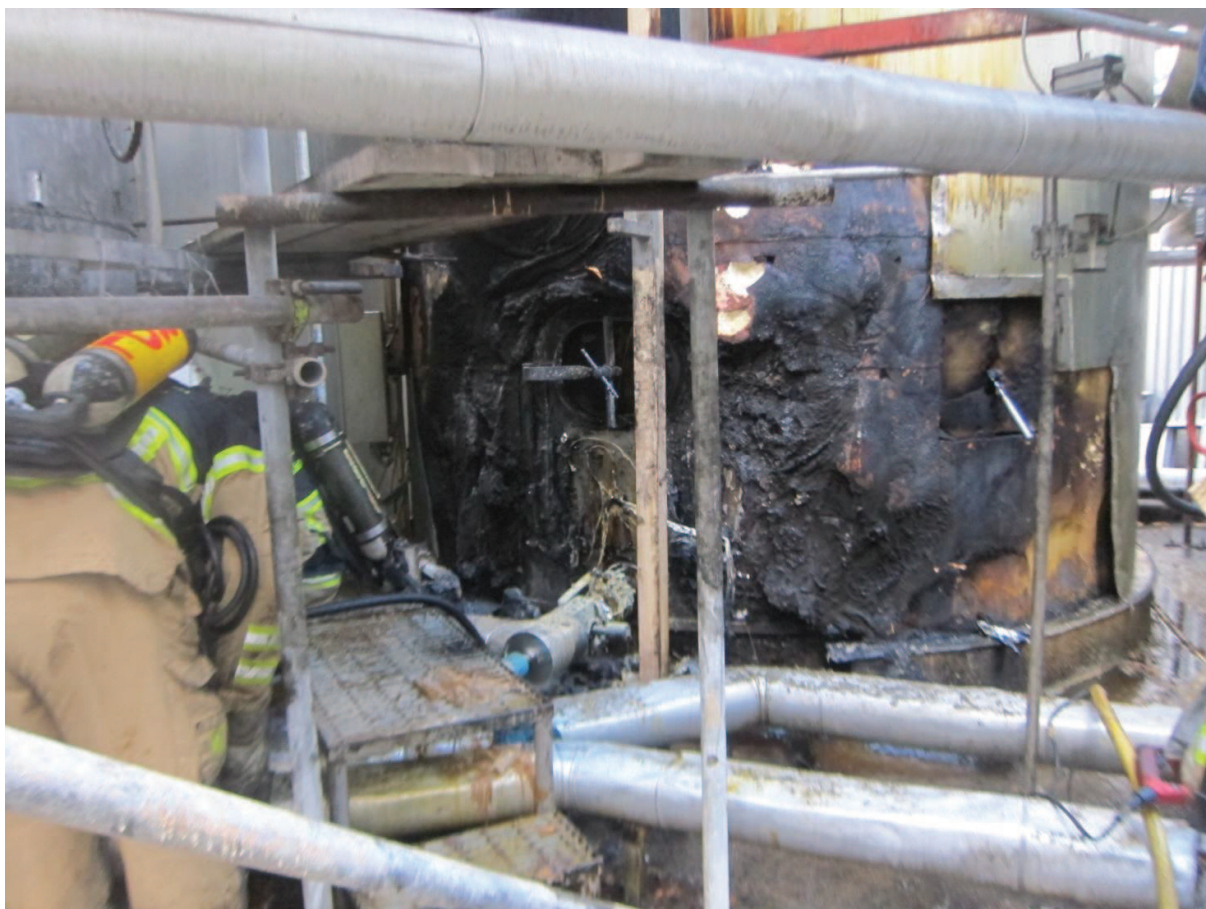
Larmtid:	Tisdag 2013-11-05, kl. 12.15
Adress:	Tefac västra Kajen, Karlshamn
Olyckstyp:	Brand i byggnad
Objektstyp:	Livsmedelsindustri
Startutrymme:	Cistern
Startföremål:	Isolering
Brandorsak:	Läckage varm olja
Insatsrapport nr:	201300818

Alla cisterner har en manlucka (se bild nedan) för att den ska kunna kontrolleras och rengöras när cisternen är tom. Runt manluckan sitter en packning som hindrar oljan från att rinna ut. Packningen började läcka på ovansidan av manluckan varvid olja började rinna ut. Oljan som förvaras inne i cisternen är ca 60 grader varm. När denna olja kommer ut, träffar isoleringen på cisternen och får syre så oxiderar den och blir ännu varmare. När isoleringen på cisternen värms upp blir den i sin tur porös och trillar sönder. Värme och rök uppstår. Oljan rinner även ner på rör som är uppvärmda av elkablar med glasullisolering runt. Rören är klädda med plåt. Smutsen på dessa rör blir så varm att den börjar brinna. Personal från AAK som går förbi, ser röken och larmar räddningstjänsten.

Personal på AAK hade tagit fram en vattenslang och släckt ner branden samt tillkallat tekniskt kunnig personal vid räddningstjänstens framkomst. Räddningstjänsten rev ner plåtarna runt manluckan för att komma åt isoleringen runt cisternen och stoppa spridning av branden. Isoleringen runt rören som går till och från cisternen revs också bort. Brand och rökspridningen slutade omedelbart när plåtarna och isoleringen på rören togs bort. Beslut att pumpa över resterande olja till en annan cistern togs av räddningstjänsten i samråd med sakkunnig personal från AAK. Oljan som runnit ut hamnade på marken och rann ner i ett oljeavskiljande avlopp.
