Räddningstjänsten
Västra Blekinge

OLYCKSUTREDNING - 2

Datum
2014-02-20
Olycksutredare
Melissa Millbourn
Diarienummer
20140157

Trafikolycka på Ugglebodavägen, söder om Gränum - Olofström

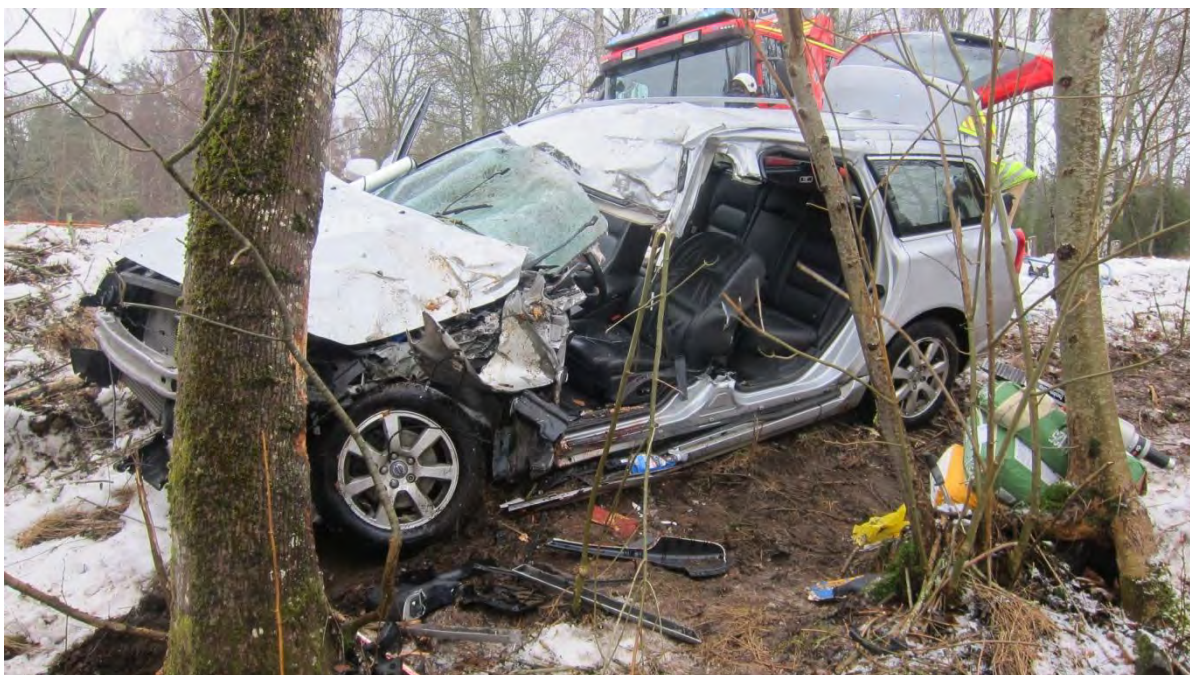
Kvinnan har färdats i nordvästlig riktning mot Gränum. Efter en ca 650 meter lång raksträcka fortsätter föraren rakt fram i en svag högerkurva. Föraren fortsätter längre och längre ut i diket och kolliderar med vänstersidan mot ett träd som trycker in vänster A-stolpe och delar av taket.

Bilen har gått av vägen med vänster framhjul ca 35 meter innan kollisionspunkten (se skiss). Därefter har bilen fortsatt i rak riktning ner mot träden som stod i diket. Av hjulspåren att döma, har inga försök att bromsa eller styra upp bilen mot vägbanan, gjorts. Bilen har kolliderat med det största trädet vid vänster framhjul.
