Olycksutredning

Dödsbrand
Gåsagången, Hisingen
Göteborg
29 mars 2014

Referens insatsrapport: 2014001713

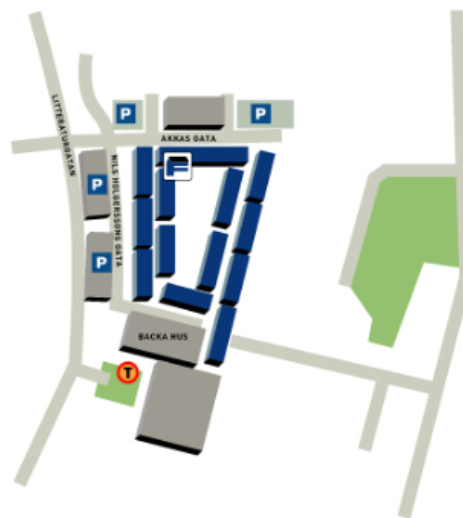
Gåsagången i Hisings Backa ligger centralt på Hisingen. Fastigheterna ägs av Familjebostäder och lägenheterna byggdes på 1960- och 1970-talen. Området består av trevåningshus (Bild 1).

Bild 1. Vy över Gåsagången.
