OLYCKSUTREDNINGSPROTOKOLL

Trafikolycka E16 i höjd med Storvik.

Utredare Magnus Östlund	Myndighet Gästrikke Räddningstjänst	Telefon 026-179663
Medutredare	Myndighet/Organisation	Telefon
Olycksdatum 2014-07-24	Olycksplats E16 höjd med Storvik i sandvikens kommun	Olyckstyp Trafikolycka
Utredningsdatum 2014-07-25	Bilagor Insatsrapport	
Insatsrapportnummer 2014A01114	Typ av utredning(utökad eller fördjupad) Fördjupad olycksutredning	Granskad av Johan Melin

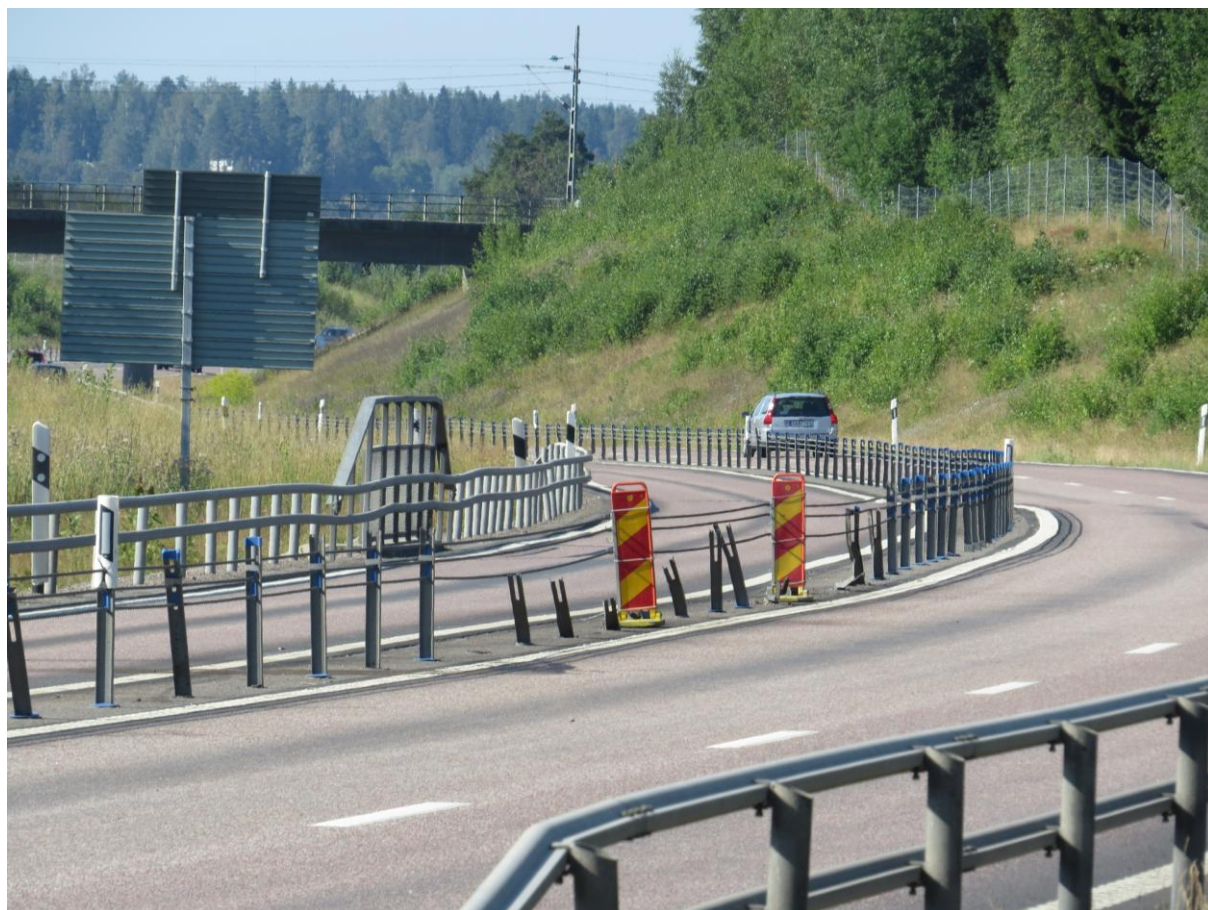
En singelolycka med mc, som kör in i vajerräcket och föraren omkommer.

Motorcykeln fick omfattande skador samt att det blev skador på vajerräcket.

Den direkta orsaken till olyckan är att föraren tappat kontrollen över fordonet i mycket hög hastighet och de bakomliggande orsakerna är att föraren var drogpåverkad.
