Trafikolycka

Larmnr : 2013-00375

Lv 190, Brobacka

UNDERSÖKNINGSPROTOKOLL OLYCKSUTREDNING

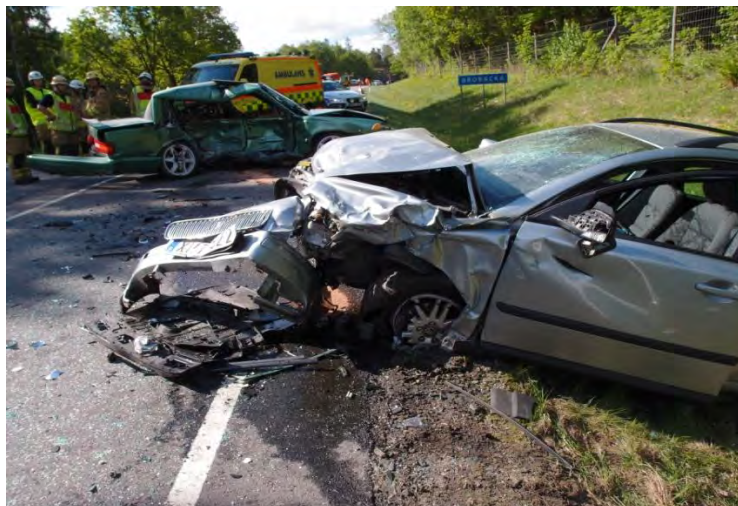
Skadeomfattning. En ung man i den sladdande bilen omkommer på plats. Personerna i den mötande bilen skadas allvarligt. Båda personbilarna är kraftigt krockskadade. (Se bilder)
