BOHUS
RÄDDNINGSTJÄNSTFÖRBUND

Protokoll olycksundersökning

BRAND I FRISTÅENDE GARAGE, [REDACTED]

Uppdragsgivare: Hans Trengereid
Undersökningen utförd: Under aug-sep 2014
Undersökningen utförd av: Madelein Nilsson
ID olycksutredning: 201400529

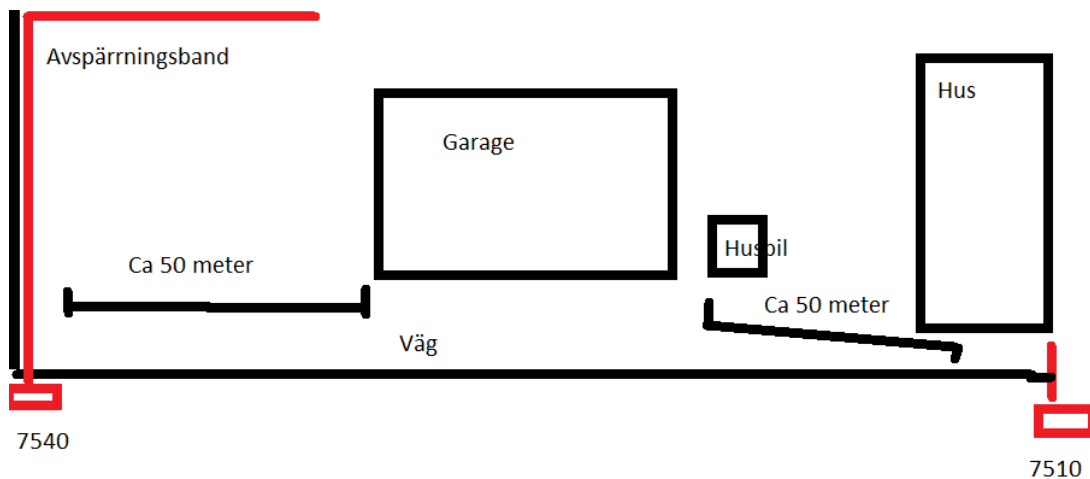
Bakom garaget finns en bergvägg, så någon avspärrning gjordes inte åt detta håll. Annars gjordes avspärrningar ungefär i tomtgräns mot angränsade fastigheter. Se skiss nedan. Under insatsen jobbade räddningstjänstpersonal innanför avspärrningarna och även polis och ambulans passerade vid senare tillfälle under insatsen på vägen framför garaget. I början av insatsen tog man en omväg på 50-100 meter ut på åkern för att passera framför garaget, något man senare upphörde med.
