Räddningstjänsten
Pär Liljekvist, stf räddningschef
Telefon: 0370-37 79 02
E-post: par.a.liljekvist@varnamo.se

Olycksundersökning insats vid brand DHL:s lager och G Möller AB, Ljungby 2014-05-30

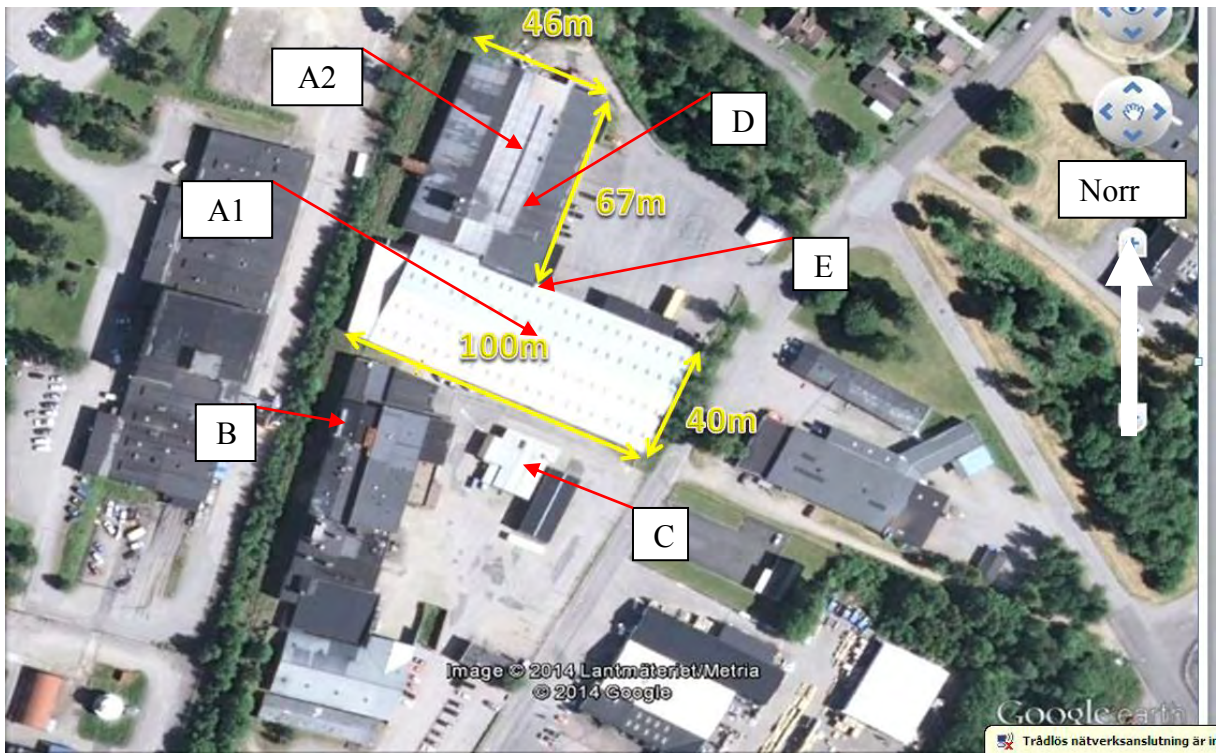
Bild 1 Översiktsbild av området

Tre byggnader har involverats i branden, en större lagerbyggnad (A1 på kartan nedan) med tillhörande kontorsdel (A2 på kartan), en industrilokal med tillhörande kontorsdel (B på kartan) och en mindre lagerbyggnad (C på kartan).
