Olycksutredning

Brand i radhus
Husholmsgatan, Göteborg
10 augusti 2014

Referens insatsrapport: 2014005326

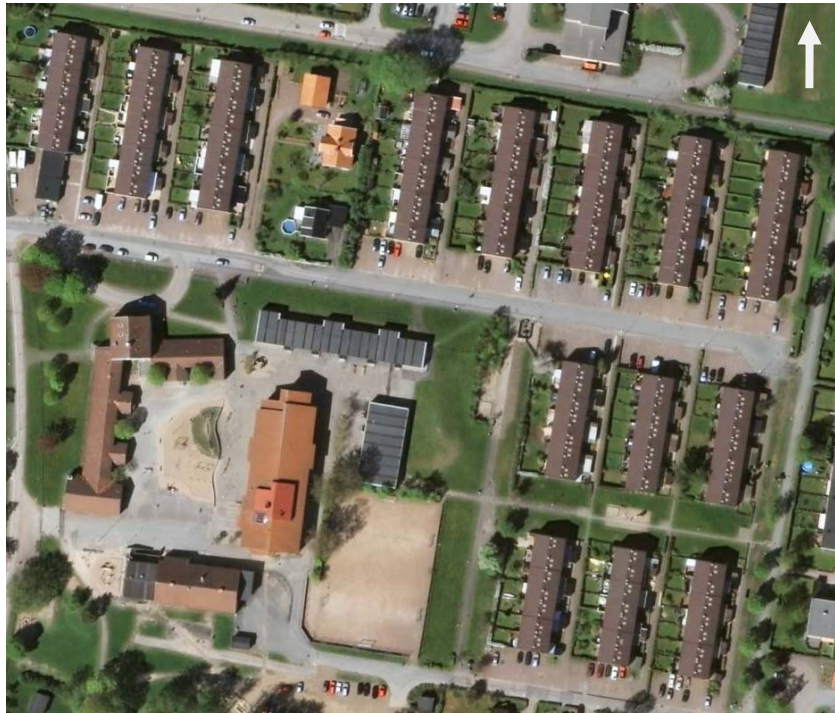
Kärre Klockaregårds samfällighet består av 14 radhuslängor med totalt 112 fastigheter, byggnadsår 1962 (Bild 1). Radhusen byggdes i två plan med en osektonerad kallvind som var tidstypiskt vid den tiden.

Bild 1 Radhusområdet. 14 längor med Kärre skolan till vänster
