## Trafikolycka på Svängstavägen i Olofström

### Upplysningar om trafikolyckan

Larmtid:	Fredag 2015-01-09, kl. 11:01 samt kl 11:39
Adress:	Svängstavägen (väg 538)
Olyckstyp:	Trafikolycka med påkörd brandman
Insatsrapport nr:	201500019

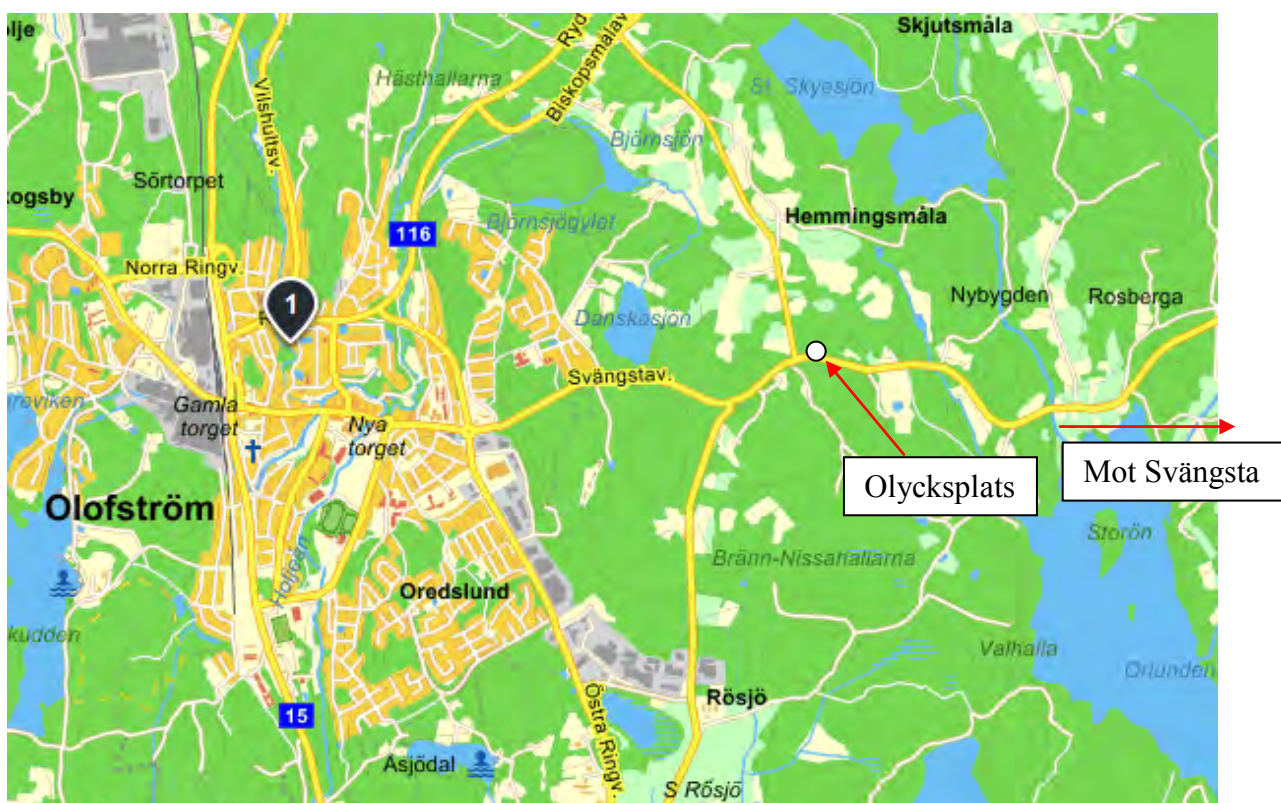
Olyckan inträffade ca 1-2 km in på Svängstavägen från Olofströms samhälle (se karta). Tidigare under förmiddagen hade det regnat och därefter sjönk temperaturen och orsakade extremt halt väglag. Strax innan olyckan inträffade hade det dessutom snöat och ett lager av snö täckte därmed den hala vägbanan. Vägen var varken saltad eller grusad vid olyckstillfället.

Olyckan inträffade i östergående riktning, dvs. i riktning mot Svängsta (se karta). Vid olycksplatsen svänger vägen svagt åt höger. Sikten genom kurvan var relativt bra och uppskattades till ca 150 meter fram till den person med fordon som blev påkörd av lastbilen. Den person från Räddningstjänsten som blev påkörd benämns härnäst som M i utredningen.
