Myndigheten för
samhällsskydd
och beredskap

Olycksutredning

Brand i Gamla stan, Eksjö

2015-08-16

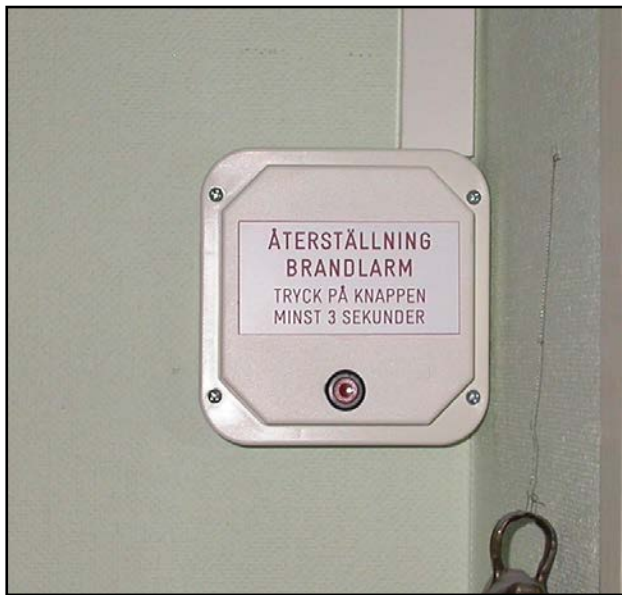
Larmlagring tillämpades vid detektering i bostäder, men inte i andra utrymmen. Larm från det trådbundna systemet kunde avbrytas genom ett knapptryck och det trådlösa systemet genom ett telefonsamtal till leverantörens larmcentral.

Figur 9: Återställningsknapp för det trådbundna systemet.

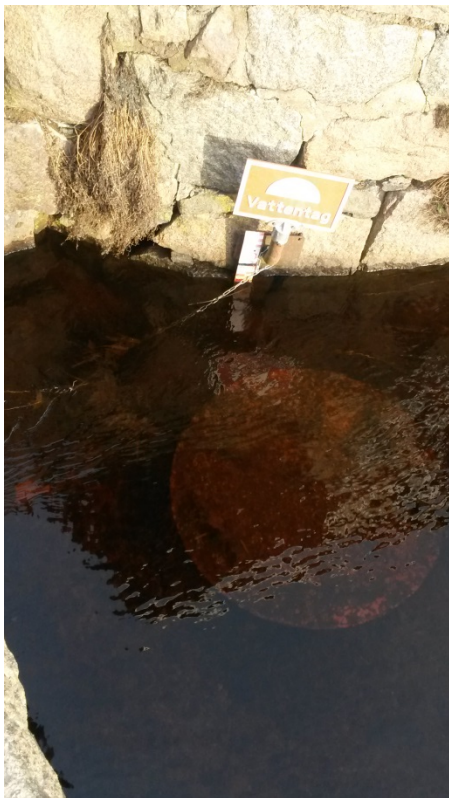
Fasadsprinkler monterades på Vaxblekaregränd. Anläggningen skulle försörjas med vatten från Eksjöån och trycksättas med hjälp av räddningstjänstens motorsprutor. Särskilda pumpplatser fanns sedan tidigare på fem platser i ån. Pumpplatserna består av betongringar med lock och fungerar som pumpgropar. Räddningstjänsten anskaffade även en särskild släpvagn med slang för att leda vatten från ån till fasadsprinkleranläggningarna.

Figur 10: En av tre iordningställda uppställningsplatser för motorsprutor vid Eksjöån.

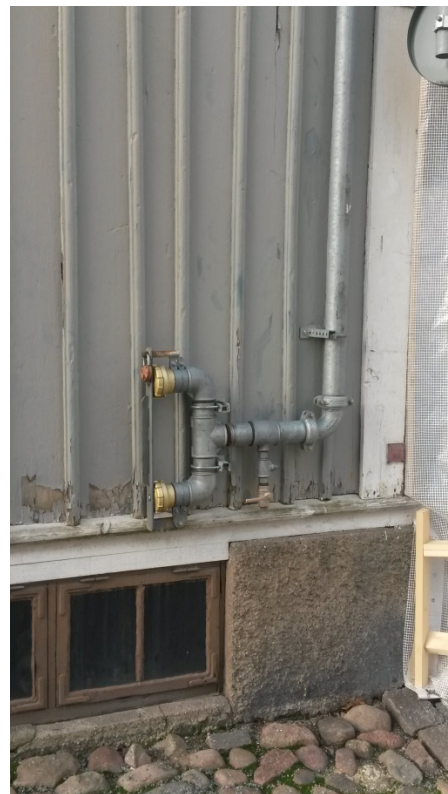
Figur 11: Anslutning till fasadsprinklern på Vaxblekaregränd.
Foto: Anna Henningsson

Fasadsprinkler fanns monterade på fasaderna mot Vaxblekaregränd på fastigheterna Komministern 2 och Ciselören 1. Då rökdykarinsatsen blev resurskrävande tog det relativt lång tid innan fasadsprinklern kunde kopplas upp. Det är naturligt att uppkopplingen av sprinkler kommer i andra hand när en livräddande insats pågår. Att koppla upp sprinklersystemet kräver också resurser då både motorspruta och särskild vagn med slang måste köras ut för att kunna starta upp systemet, något som normalt kan hanteras på ett bra sätt eftersom det ingår sex brandmän och ett befäl i Eksjöstyrkan. Just vid detta tillfälle krävde rökdykningen dock alla resurser under en tid.

Den utvändiga vattenbegjutningen var sannolikt en avgörande faktor som förhindrade brandspridning över Vaxblekaregränd. När sprinklern senare kopplades på frigjordes delar av den personal som fanns vid Vaxblekaregränd, vilket blev en tillgång i insatsen. Vinsten med att fasadsprinklern nyttjades var alltså främst att personal frigjordes till andra uppgifter.

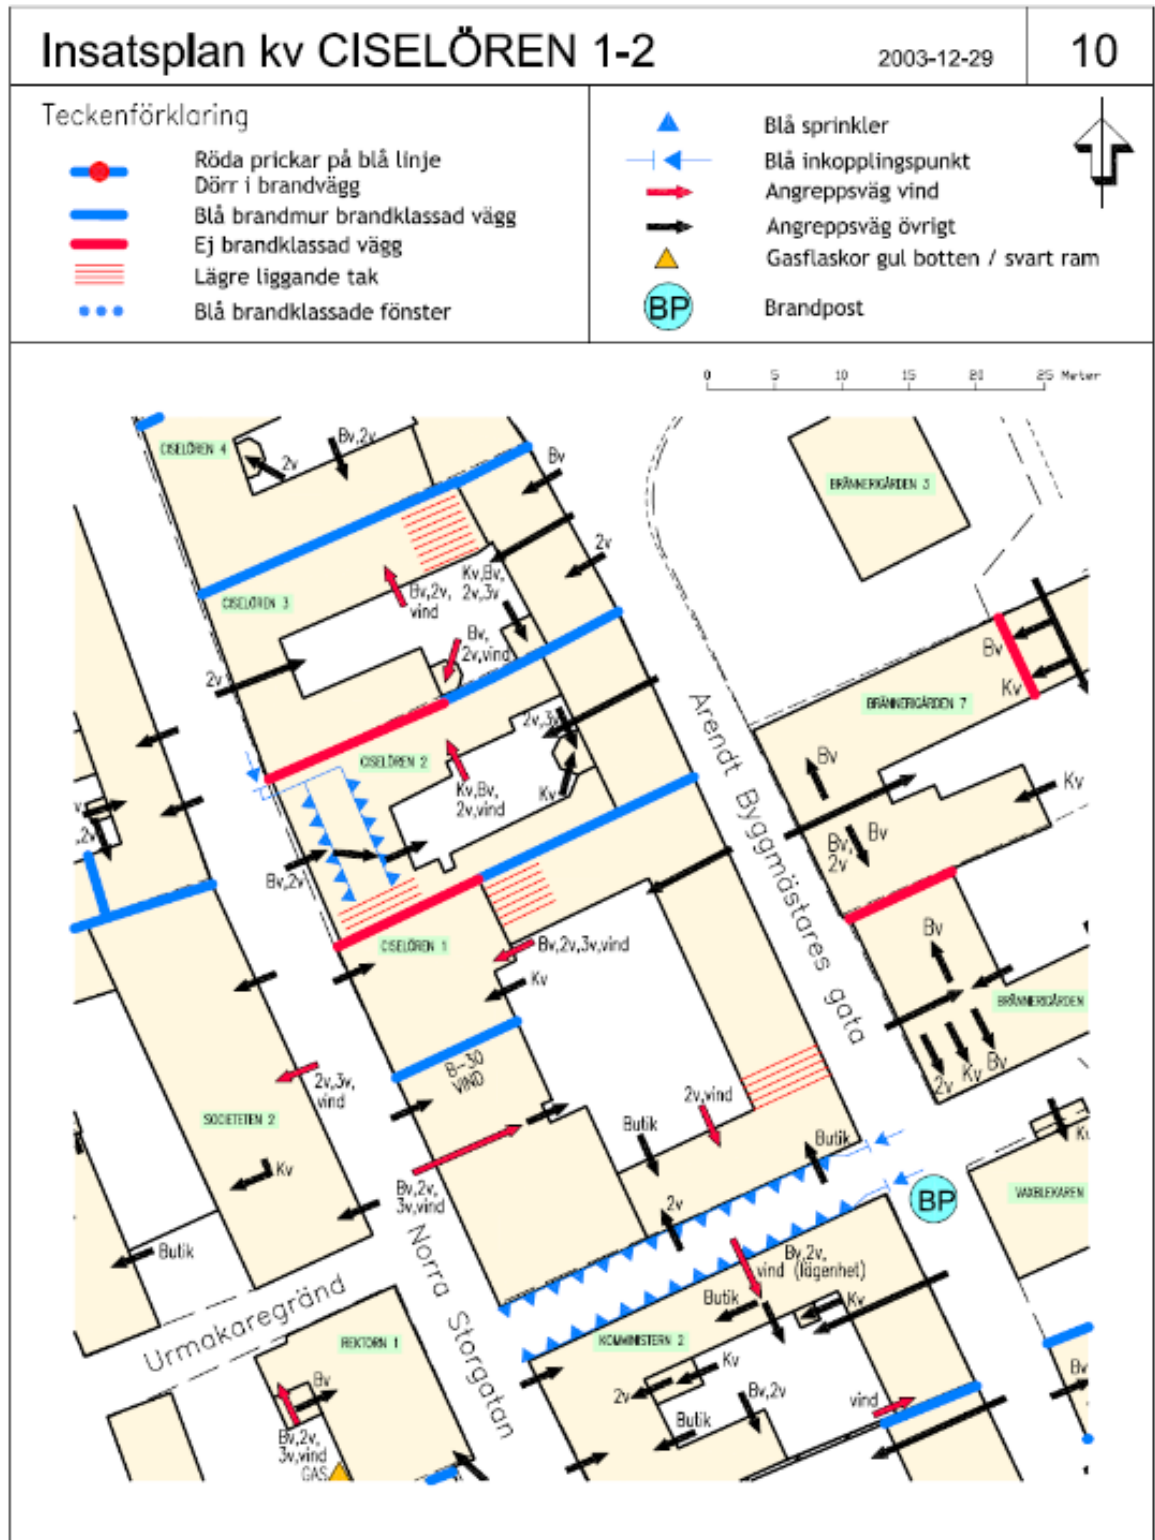
Figur 12: Insatsplan över kvarteren Ciselören 1 och 2.

Den insatsplan som upprättats visade på ett utmärkt sätt var angreppsvägar, avskiljningar, sprinklersystem och brandpost m.m. fanns. En brandmur visade sig vara felaktigt uppritad på insatsplanen, men för övrigt verkar underlaget ha stämt väl överens med verkligheten. Insatsplanen var till stor hjälp under insatsen, men hade kunnat användas ännu bättre. Alla sektorchefer kände inte till planen och den grupp som arbetade med omfallsplanering hade sannolikt kunnat ha stor hjälp av insatsplanen. En annan svårighet var att fastighetsbeteckningar och inte gatuadresser var utmärkta. För de som inte var bekanta med Gamla stan hade det underlättat om gatuadresserna också hade angetts. Det hade dessutom varit en fördel om insatsplanen omedelbart funnits tillgänglig på JILL, vilket hade varit fallet om Eksjö hade varit en IB-kommun.

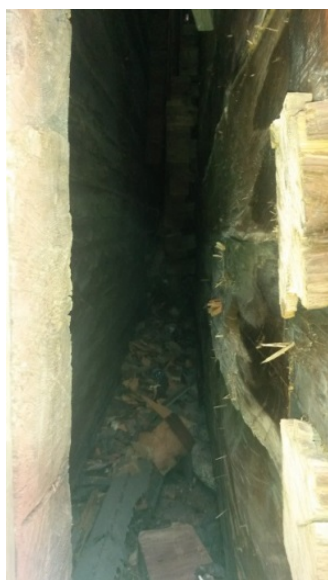
Uppe på vinden går branden igenom den tänka begränsningslinjen och man slår ner den första antändningen med Cafs⁴. Brandgaser fortsätter att strömma in och antänds varefter, vilket leder till att man inte hinner sätta några dimspikar utan försöker slå ner branden med Cafs och med vatten. Sektorchefen inser att det inte kommer att gå att hindra brandspridning utan gör ett omfall. Fläkten flyttas till trapphuset Norra Storgatan 28 som trycksätts istället.

Figur 20: Stolparummet mellan fastigheterna Cichelören 1 och 2.

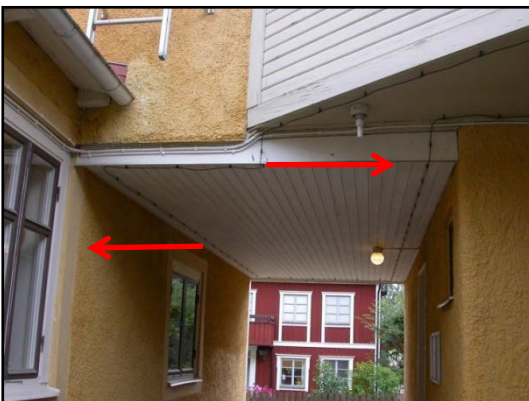
I den intervjustudie som gjordes anger 96 % att de har brandvarnare, men endast 44 % kontrollerar sin brandvarnare minst en gång per år. Det är alltså mycket osäkert om det finns fungerande brandvarnare i flera av lägenheterna. Fungerande brandvarnare ger en bra möjlighet att snabbt upptäcka brand, men en automatisk larmanläggning är att föredra då den är avsevärt mer driftsäker och skickar larmsignal till någon som kan vidta åtgärder. En automatisk larmanläggning kontrolleras regelbundet och kan på ett bra sätt skydda fler delar av fastigheterna än lägenheterna. Bilden nedan visar ett portlider som under TUB-projektet bevakades med en värmedetekterande kabel.

Figur 30: Portlider försett med värmedetekterande kabel vid pilarna.

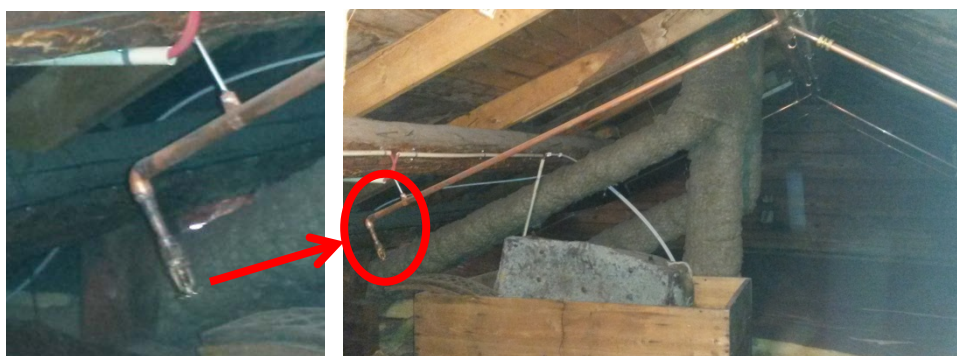
Figur 31 och figur 32: Sprinklerinstallationen på vinden Ciselören 2.

Sprinklersystemet på vinden till fastigheten Ciselören 2, Norra Storgatan 28, behövde aldrig användas, men systemet kopplades upp och trycksattes för att snabbt kunna tas i drift. Systemet skulle sannolikt kunnat ha haft mycket god effekt och utredarna ser det som en värdefull del i brandskyddet.

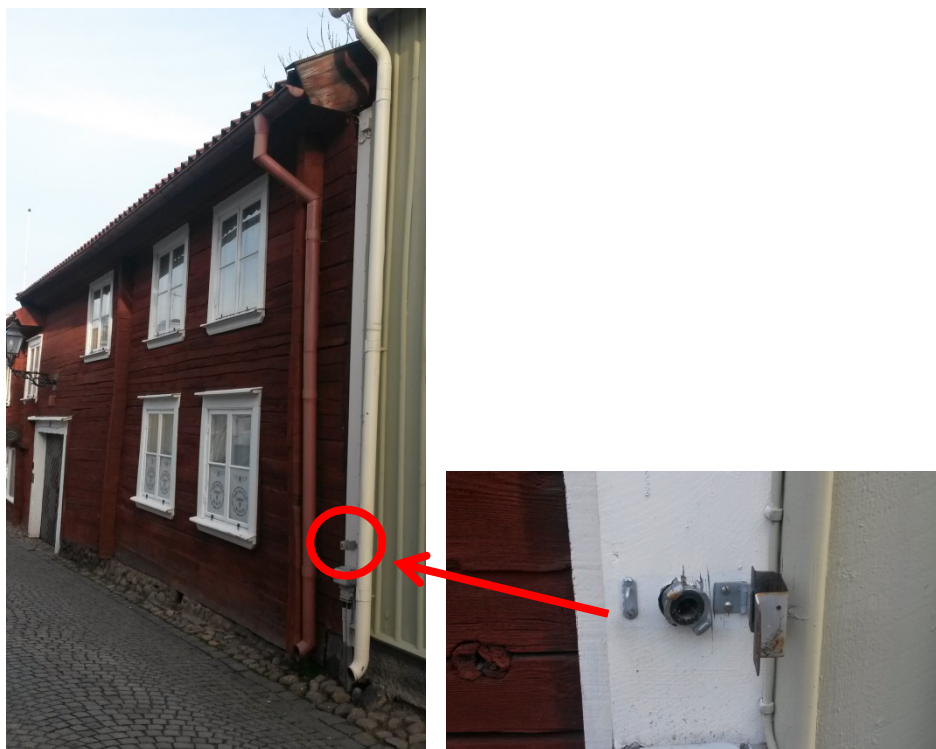
Figur 33 och figur 34: Uttag för att trycksätta sprinklern på en av Gamla stans vindar, vinden på det röda huset. Foto: Anna Henningsson

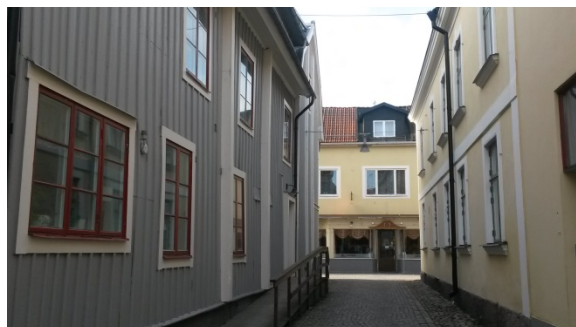
Figur 36: En av gränderna som försetts med brandklassade fönster.
