INSATSUNDERSÖKNING

2014 03 10

Projektägare: Anders Markus
Projektledare: Simon Markusson
Projektdeltagare: EE
Redovisad: 2014 12 08

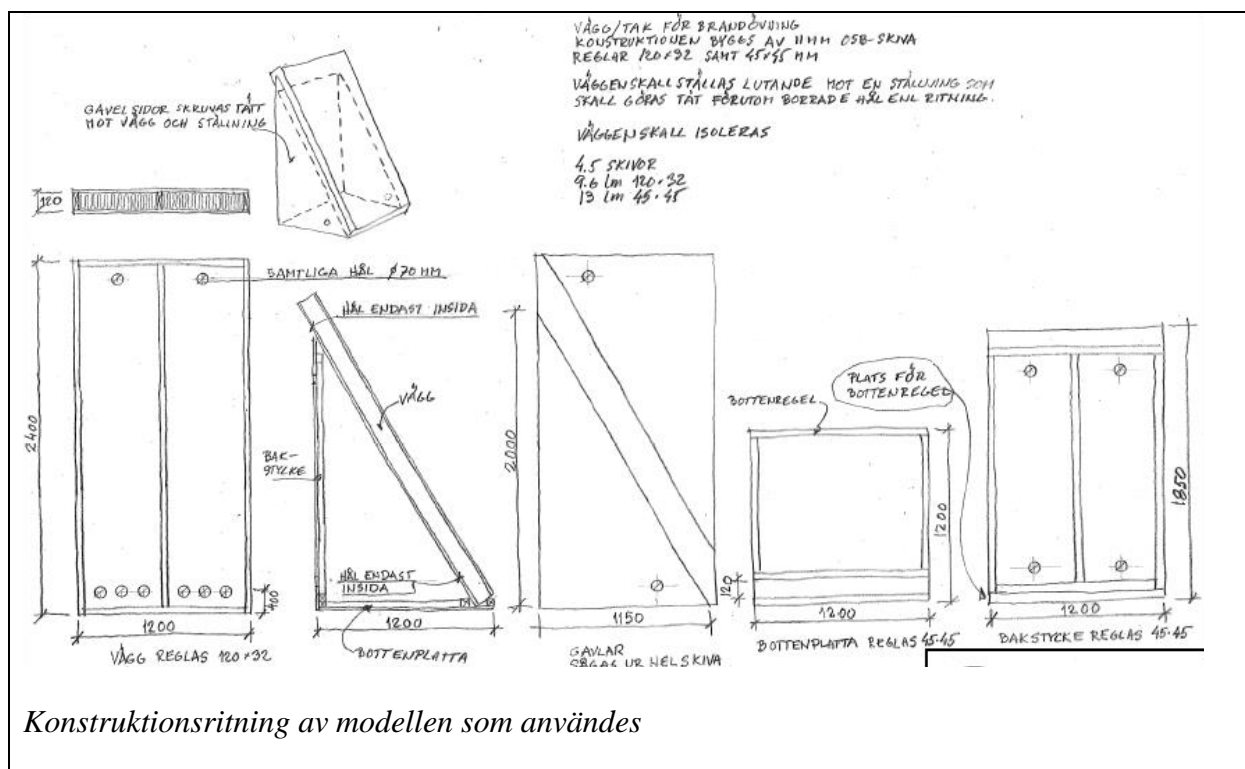
Konstruktionsritning av modellen som användes

En modell av en vägg byggdes upp. Modellen byggdes enligt nedanstående ritning. Materialet var 12 mm OSB skiva och reglar i furu. Väggen fylldes med sågspån och i det ena facket lade vi in några bitar karmabidskum.
