Förundersökning

Arbetsmiljöolycka på St. Laurentigatan Lund 2015-02-06

| Händelse: | Arbetsmiljöolycka 2015-02-06, fredag, klockan. 17.51. Insatsrapport |

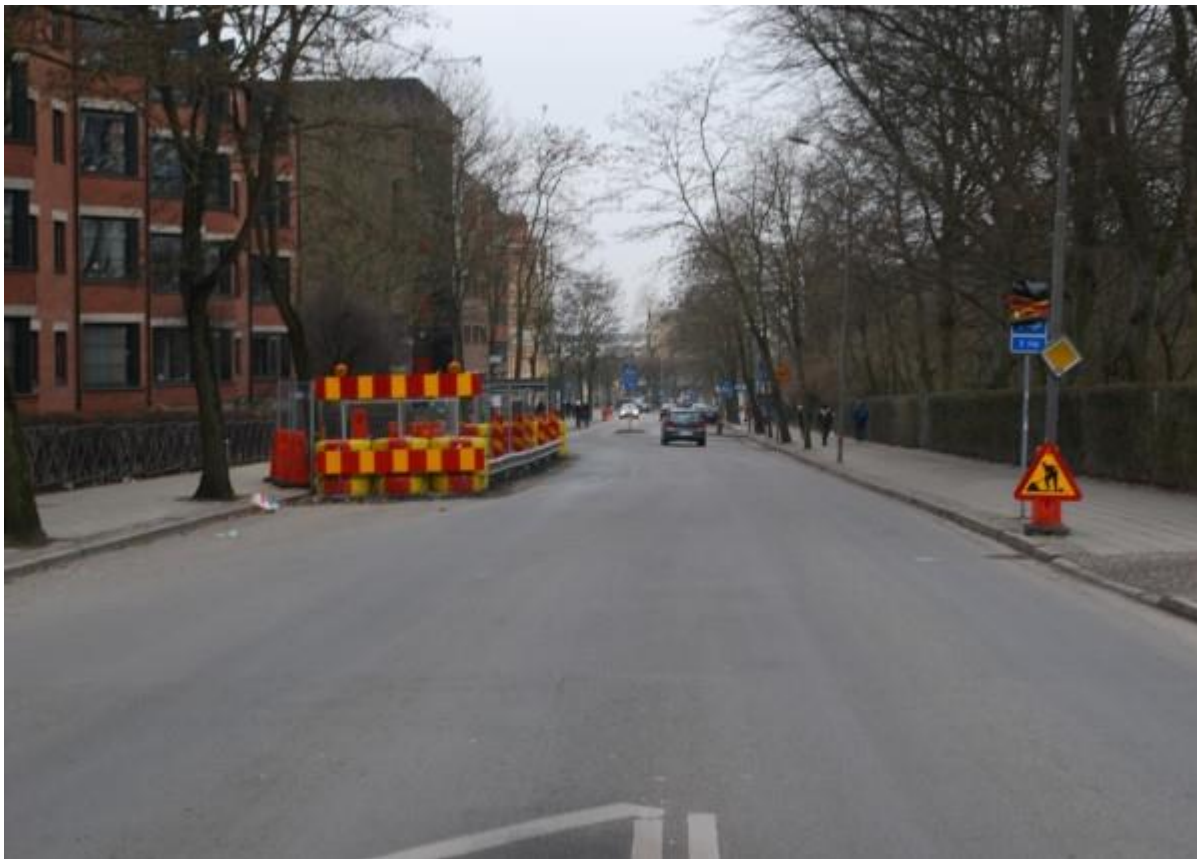
Ett fjärrvärmerör i distributionsnätet går läck i Laurentiigatan i Lund. Hetvattnet strömmade upp med ca 2000 m³/timme med en temperatur av 88°C.

Läckan gjorde att gatan i hela sin längd blev insvept i en het dimma med en sikt på ca 2-3 meter.

Vattenflöde i hela gatan med ett djup av 1-2 dm. Detta gjorde att bussar och personbilar stannade på gatan för att inte riskera att köra på någon/något.
