TILLBUDSPROTOKOLL

Brandtillbud på studentboende

Utredare Magnus Östlund	Myndighet Gästrikke Räddningstjänst	Telefon 026-179663
Medutredare -----	Myndighet/Organisation -----	Telefon -----
Olycksdatum 2015-10	Olycksplats Kungsbäcksvägen 53A	Olyckstyp Brandtillbud
Utredningsdatum 2015-10-21	Bilagor	
Insatsrapportnummer	Typ av utredning. Tillbud	Granskad av Johan Melin, 026-179655

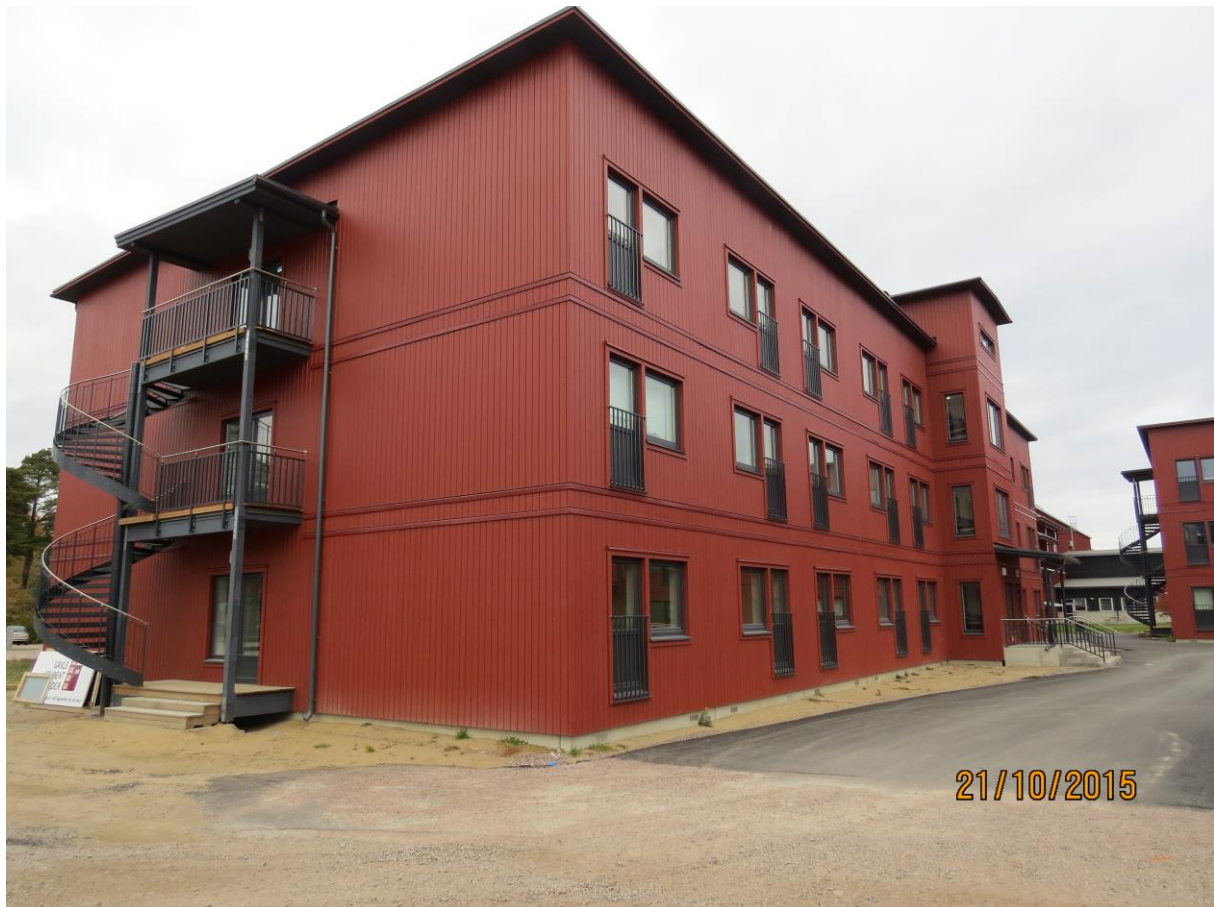
En student som bor i aktuell fastighet lämnar sitt rum och återkommer lite senare och känner röklukt. Inne på toaletten har skåpluckan till en badrumsmöbel kolnat och avger rök. Lyset som är två spotlights har stått på och den ena skåpluckan som står öppen har hamnat precis under den ena spotlighten. På dörren blir det skador på grund av värmen från lampan.

Svarta brännmärken på badrumsskåpets dörr samt att spotlighten har spruckit och fått brännskador av värmen.

Orsaken till brandtillbudet är att avståndet mellan skåpluckan och spotlighten är för litet när det sitter en halogenlampa monterad. Detta problem kan enkelt åtgärdas genom att byta lampan till en LED.
