Olycksutredning

Dödsbrand

Lisa Sass Gata, Hisings Backa

2016-03-21

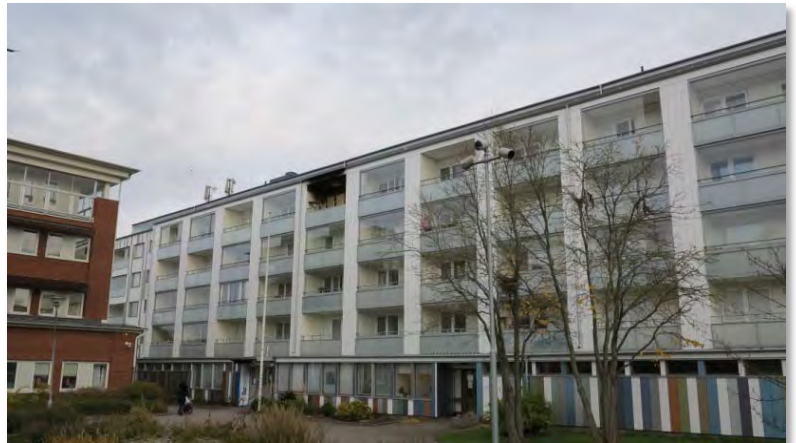
Bild 2 Fastigheten

gårdar rustades upp mm. Området består av tre stycken 5 våningshus (bild 2). Huset har två trapphus oberoende av varandra med långa korridorer som innehåller brandcellsgränser i form av dörrar. Startlägenheten var belägen på plan 5 av 5 mitt på huslängan.

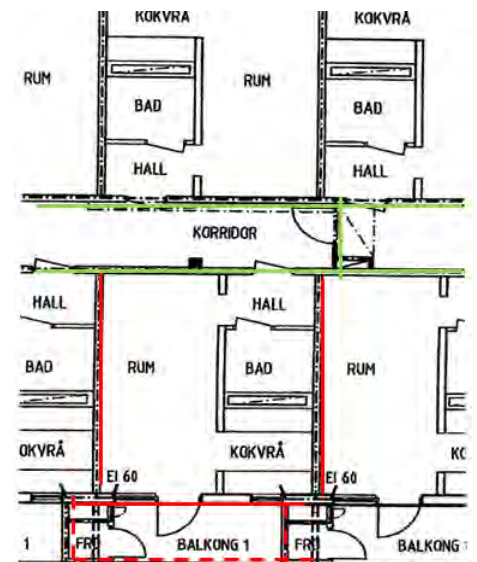
Bild 3 Ritning över lägenhet samt korridor Källa: Fastighetsägaren

Lägenheten består av 1 rum och kök, en liten hall och toalett (bild 3). Från rummet kommer man in till köket och bredvid köksdörren är det en balkongdörr. Korridoren är avgränsad med en brandcellsgräns alldeles utanför lägenhetsdörren (bild 4 & 5) där man tydligt ser hur brandskyddet fungerat.

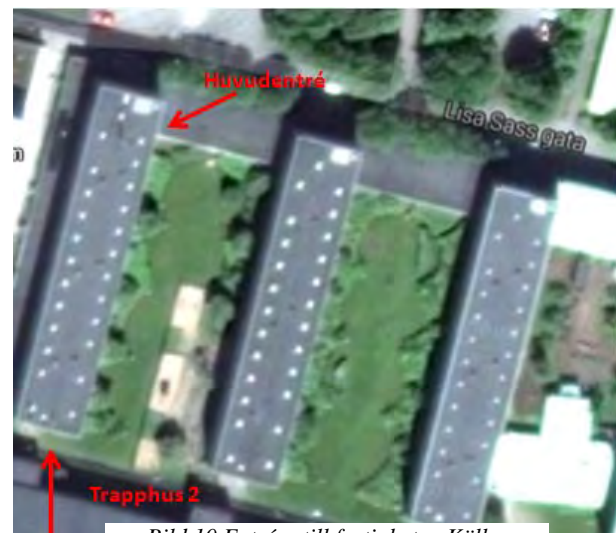
Bild 10 Entréer till fastigheten Källa: Google.se

Rökdykarledaren begär övertrycksventilering av trapphus och korridor samt en rökdykargrupp för att bevaka att ingen kommer ut i korridoren från de övriga lägenheterna. Personal från Lundby sätter trapphus två (bild 10) under övertryck med hjälp av fläkt för att förhindra rökspridning till korridoren på andra sidan brandcellsgränsen.
