Brandorsaksutredning Eldstadsrelaterad brand

2015-10-31

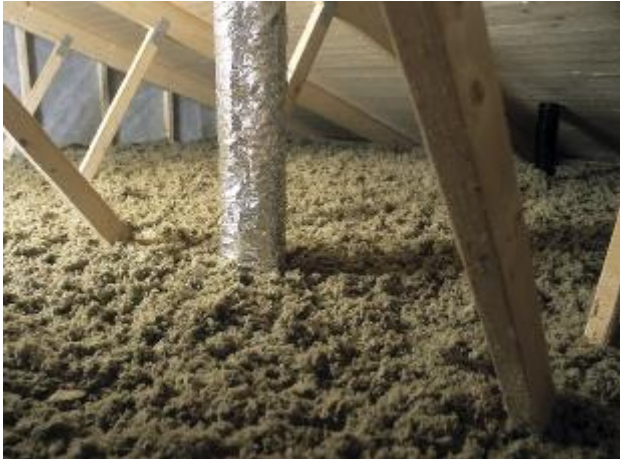
Bild 2.

Här syns den del av skorstensröret som blivit överhettad då den delen av röret varit täckt med lösullsisolering.
