Olycksutredning gällande [REDACTED] i Norrköpings kommun

Händelseadress: [REDACTED]

Datum för händelsen: 2015-12-29

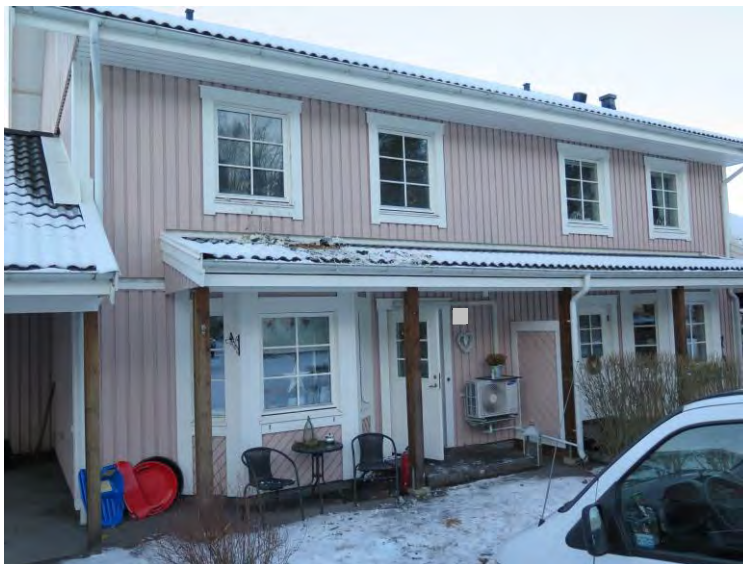
Ett parhus i två plan. Byggnaden hade en lätt konstruktion med bärande delar av träbalkar. På vinden fanns det en viss avskiljning emot grannens lägenhet där gips slöt an till yttertaket (spånskiva, fuktspärr och tegelpannor).

Väggkonstruktionen som fanns mellan de två olika lägenheterna i parhuset hade ett yttre lager (på insidan av huset) av gips. Däremot fanns det tydliga springor mellan gipset och taket på vinden (se Figur 2).
