# Tryckkärlsexplosion i biogasdriven sopbil

Olycksutredning

Publikationsnummer MSB1099 - april 2017  
ISBN 978-91-7383-746-0

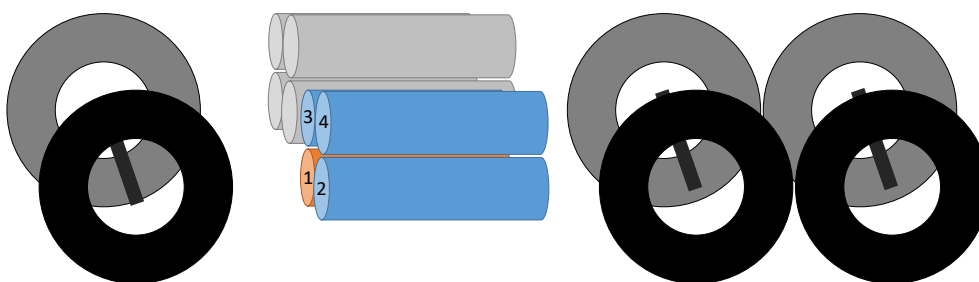
**Figur 1 Tankarnas inbördes placering. Det var tank 1 som exploderade initialt och tank 2 som exploderade vid beskjutning (observera att figuren ej är skalenlig).**

De två personerna som befinner sig i fordonet i samband med explosionen klarar sig lyckligtvis utan skador men tryckvågen från tryckkärlexplosionen spräcker vindrutan, ger upphov till gas- och oljeläckage från fordonet samt orsakar skador på tre andra fordonskastankar (tank 2-4 i figur 1). Någon antändning av den utsläppta gasen sker inte men det uppkomna fordonsgasläckaget pågår under hela natten och den kommunala räddningstjänsten spärrar, med anledning av detta, av ett område med 300 meter radie runt fordonet. På grund av reaktionskrafterna vid tryckkärlexplosionen lossnar även den aktuella fordonskastanken (tank 1) från sina infästningar i fordonet och hamnar i spänn mellan en annan tank (tank 2) och ett av fordonets hjul.

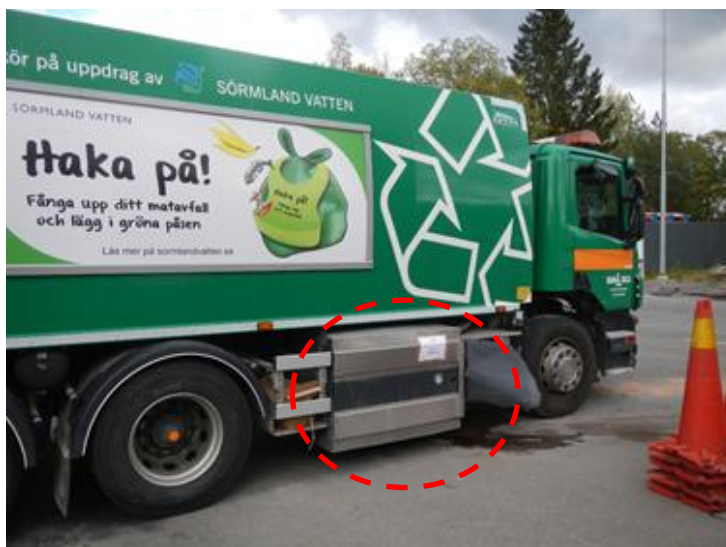
Fordonets åtta fordonsgastankar av kolfiberkomposit är placerade i två lådor mellan framaxeln och den främre boggieaxeln på vardera sidan av fordonet, se figur 4. Av Transportstyrelsens register framgår att tankarna är godkända till juni 2035.

**Figur 4** Foto på det aktuella olycksfordonets högra sida. Gastankarna är placerade i lådan mellan fordonets fram- och bakaxel.

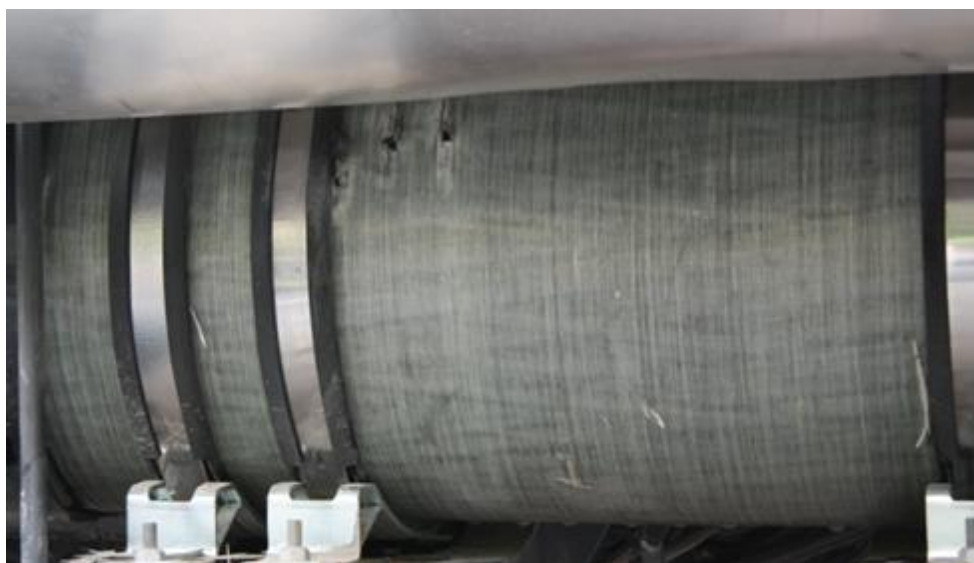
Fordons-gastankarna har varit fastsatta i fordonet med fyra stycken förankringsband som varit spända runt tankarnas mantelyta, se figur 8. Banden är utformade med ett yttre stålband som tar upp krafterna och innanför detta plast- och gummlister vars uppgift sannolikt är att skydda tankarna från nötning från stålbandet samt förhindra spänningsskorrosion mellan glasfiberkompositen och stålbanden (mer information om spänningsskorrosion finns i bilaga 2).

Figur 8 Tankarnas infästning i fordonet. Tre kulhål kan noteras i tankens överkant. De utstickande fibrer som är synliga på tanken härrör från andra tankar och har fastnat i samband med de explosioner som inträffade.

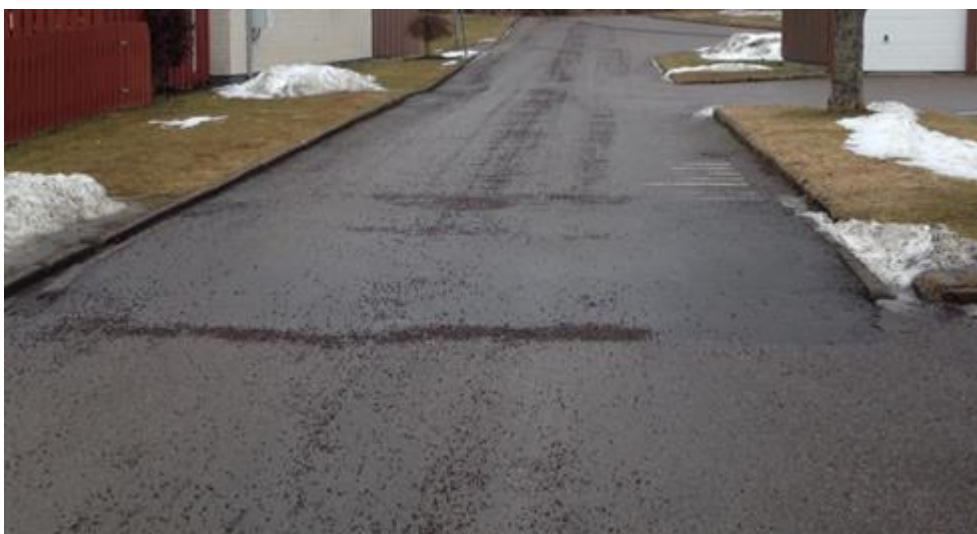
I samband med utredningen har det framkommit uppgifter om att det skulle finnas farthinder i Katrineholms kommun som är utformade på ett sådant sätt att det finns risk för islag i fordonsgastankarna. För att undersöka detta närmare besöktes ett av de, enligt uppgift från insamlingsentreprenören, mer besvärliga farthindren i kommunen.

Undersökningen av farthindret visade att farthindret var av typen modifierat cirkelgupp och att farthindrets höjd var 13 cm och att kordalängden var ca 200 cm. Farthindrets totallängd inklusive modifiering var 355 cm, se figur 26-27.

Figur 26 Foto på det undersökta farthindret

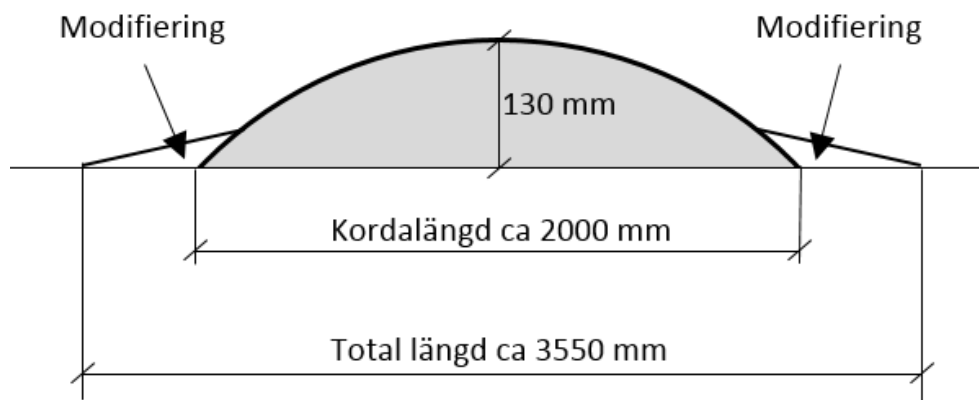
Figur 27 Uppmätta mått på det undersökta farthindret (figuren ej skalenlig).

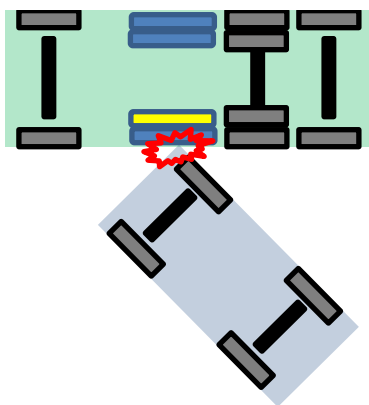
Alternativ a, se figur 30, bedöms i första hand skada någon av de yttre tankarna (2 och 4) medan de inre tankarna (1 och 3) bör bli mindre skadade. En händelse av denna typ bedöms därför vara osannolik i detta fall eftersom det sannolikt hade lett till att den yttre tanken var den som fick mest skador och därmed borde ha exploderat. Även i fall b, se figur 31, som skulle kunna orsakas av att föraren håller en för snäv linje i en kurva, bedöms det vara de yttre tankarna som skadas.

**Figur 30** En påkörning av ett annat fordon bedöms resultera i att de yttre tankarna blir mest skadade (figuren ej skalenlig).

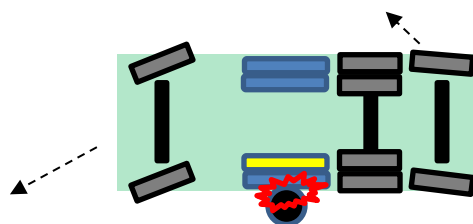
**Figur 31** Om föraren håller för snäv linje i en kurva och kolliderar med ett föremål bedöms de yttre tankarna bli mest skadade (figuren ej skalenlig).

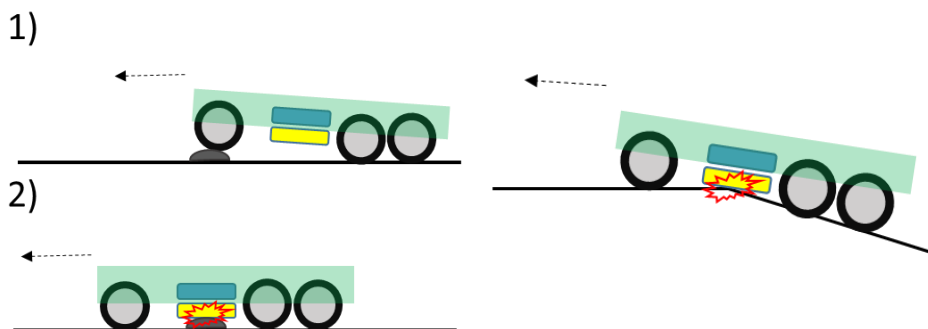
Alternativ d innebär att föraren kör upp på ett föremål exempelvis en sten eller ett farthinder med framhjulet/ framhjulen. När framhjulet kommer ned på andra sidan föremålet slår undersidan av fordonsgastankarna i det aktuella föremålet, se figur 33. Denna typ av islag kan även inträffa om föraren kör ned i ett dike med fram- eller bakhjulen varvid de undre fordonsgastankarna slår i marken. På grund av fordonets låga frigångshöjd kan skador på fordonsgastankarna även inträffa vid körning i en uppförsbacke i anslutning till att backen planar ut (se figur 34). Liknande islag eller skrap mot mark kan även ske i samband med att plan mark övergår i en nedförsbacke eller då en mindre (grus)väg ansluter till en landsväg i en doserad kurva. Alternativ d och e, (figur 33-34) bedöms vara de mest sannolika när det gäller hur en skada genom slag/kollision kan uppkomma på någon av de nedre inre fordonsgastankarna.

**Figur 33** Föraren kör upp på ett föremål (sten/farthinder) med framhjulet och när framhjulet kör ned på andra sidan uppkommer ett slag underifrån mot fordonskastarna (figuren ej skalendig).
