Förundersökning

Upphettat batteri i brandvarnare 2013-12-18

Ärende:	Förundersökning
Handläggare:	Bertil Nilsson
Beställare:	Bertil Nilsson
Diarienummer:	1900.2014.00480
Händelse: Upphettat batteri i brandvarnare 2013-12-18 Insatsrapport

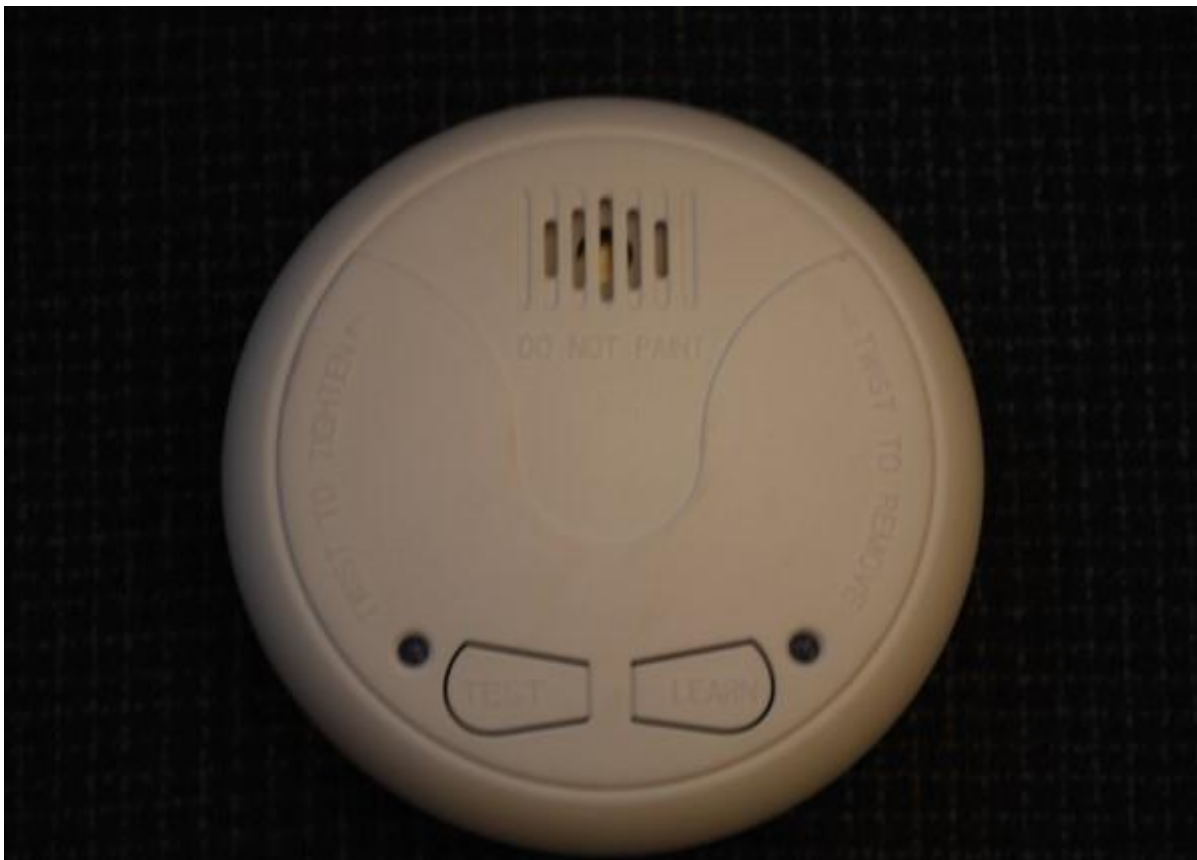
En kollega skulle sätta i ett batteri i sin nyinköpta brandvarnare och märkte efter tag att den blev varm.

Brandvarnaren kontrollerades med två olika batterier och monteringar. Värmen mättes med en FLIR värmekamera.
