Utredningsrapport

Trafikolycka Räddningsfordon -Tankbil 1640 Ärla 2016-03-28

Charlotte Lindberg
Emil Ringh
Räddningstjänsten Eskilstuna
2016-04-29

Typ av olycka: Trafikolycka med tankbil, 241-1640

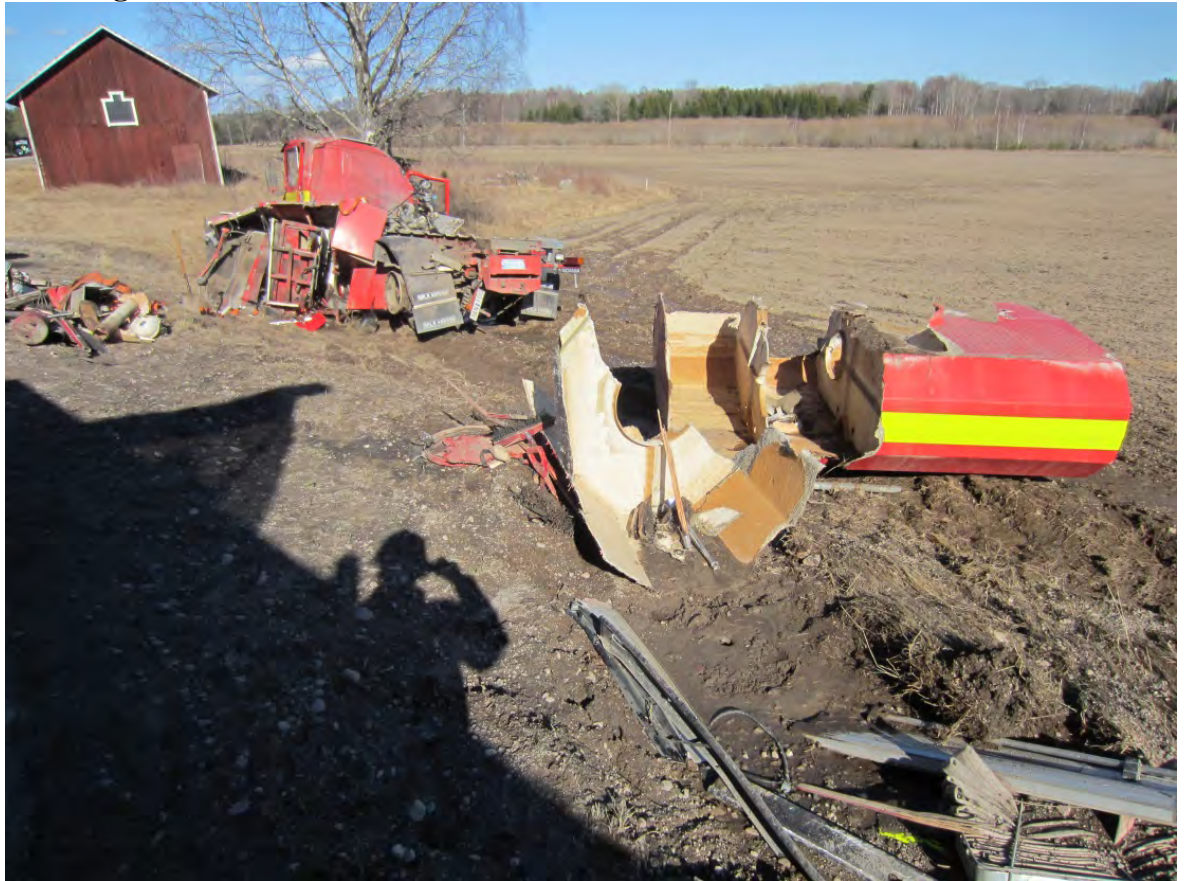
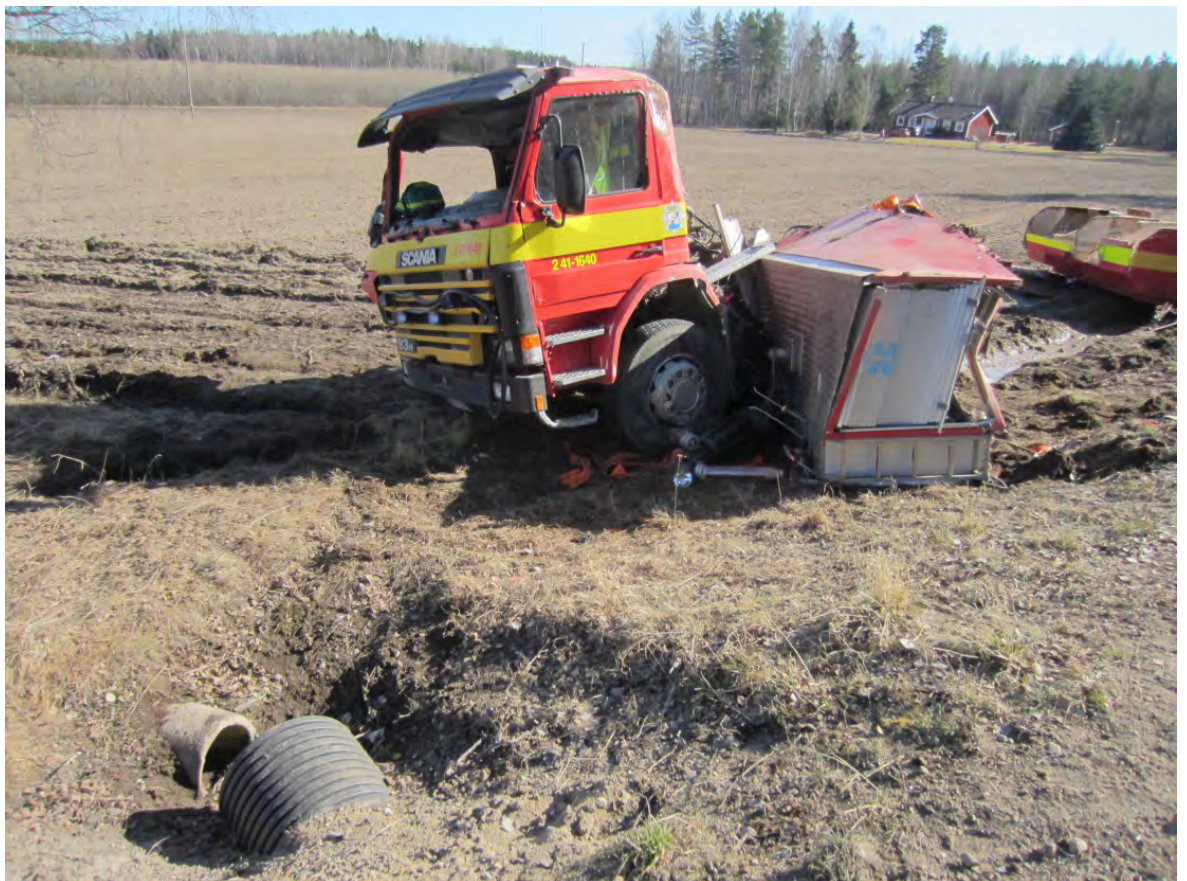
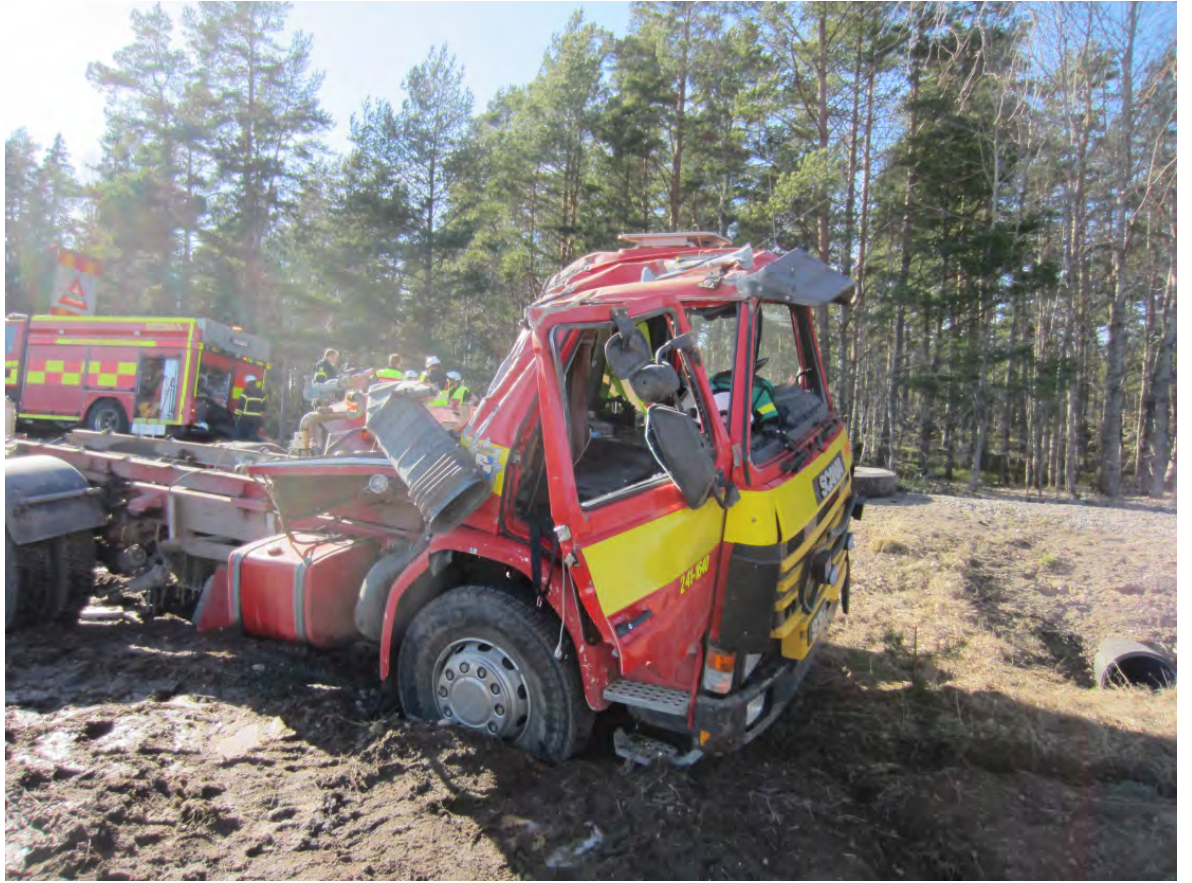
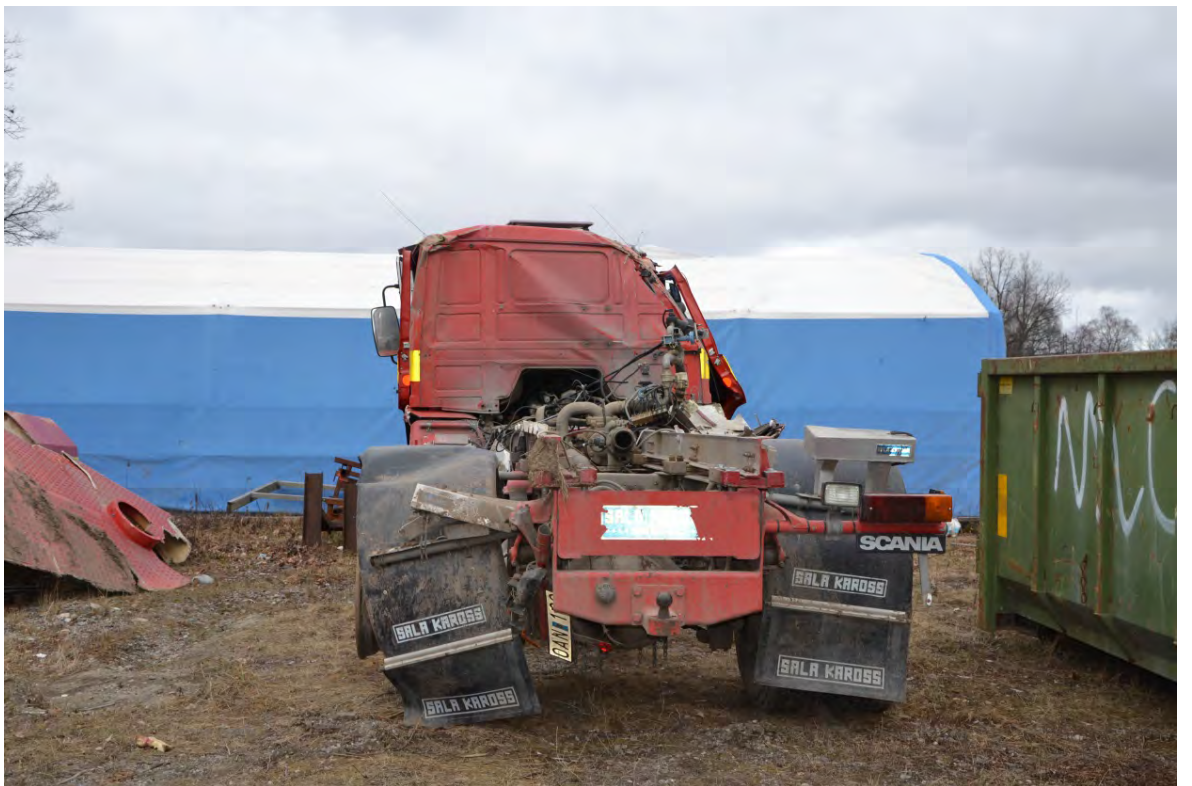
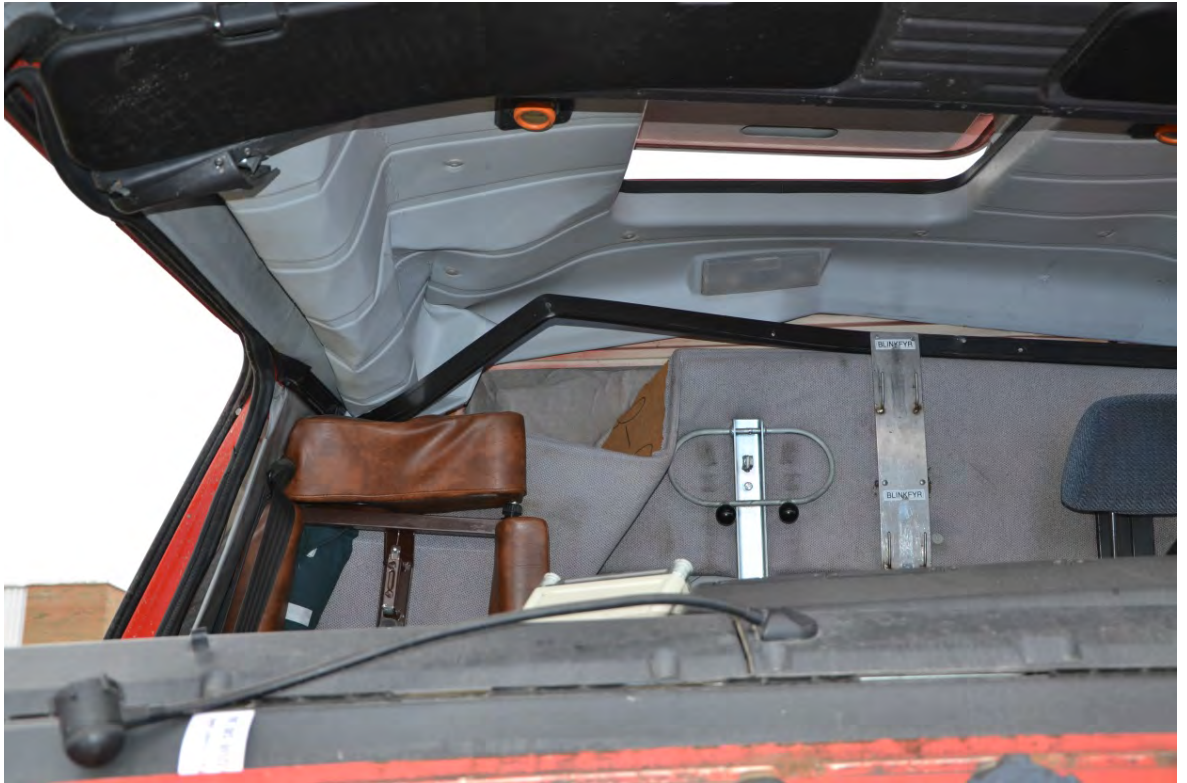
Bildbilaga

Den direkta orsaken till trafikolyckan var att tankbilen kom utanför körbanan och fick sladd. När tankbilen åter kom upp på körbanan och fick fäste välte tankbilen.
