**Storstockholms
brandförsvar**

Trafikolycka

Norrsundavägen i Sigtuna Kommun
2016-02-08

Datum 2016-06-01
Dnr 342-479/2016

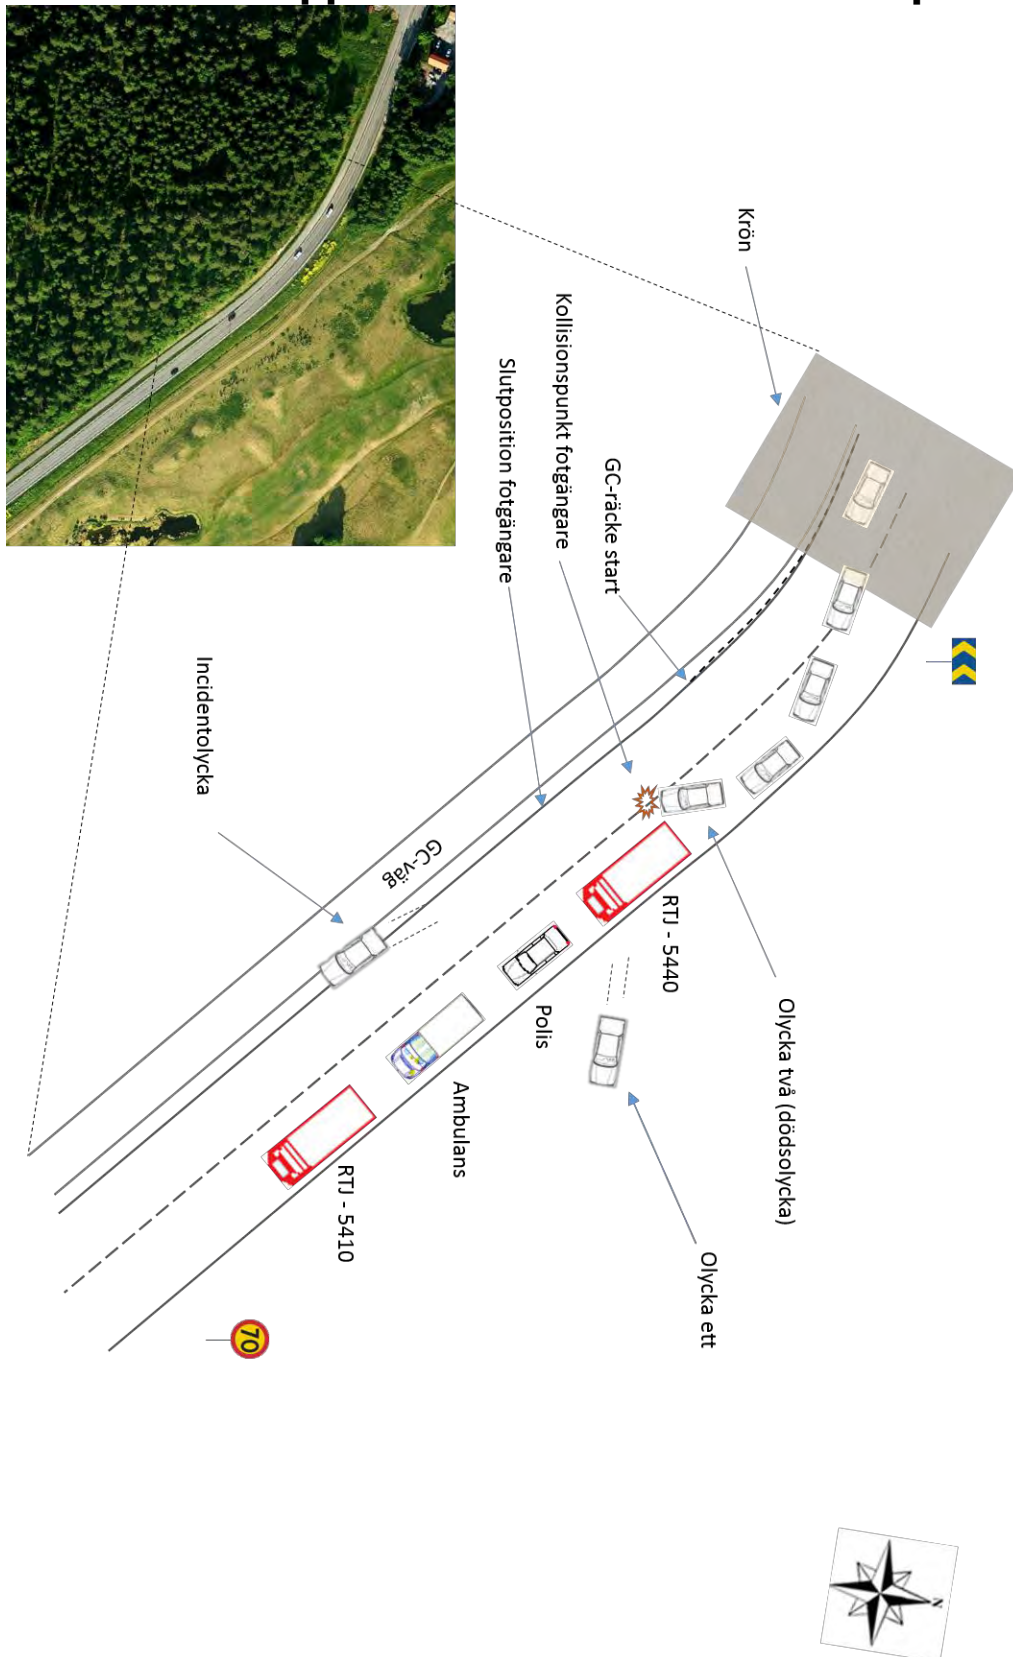
Händelseförloppetets tre skeden och fordonsplacering

Efter olyckan utförs en utökning i avstånd samt totalavspärning av hela vägen norr om olyckan samtidigt som en likartad åtgärd sker söder om olyckan. Skyddsnivån blir härmed åter hög och risknivån låg inom skadeplatsområdet.

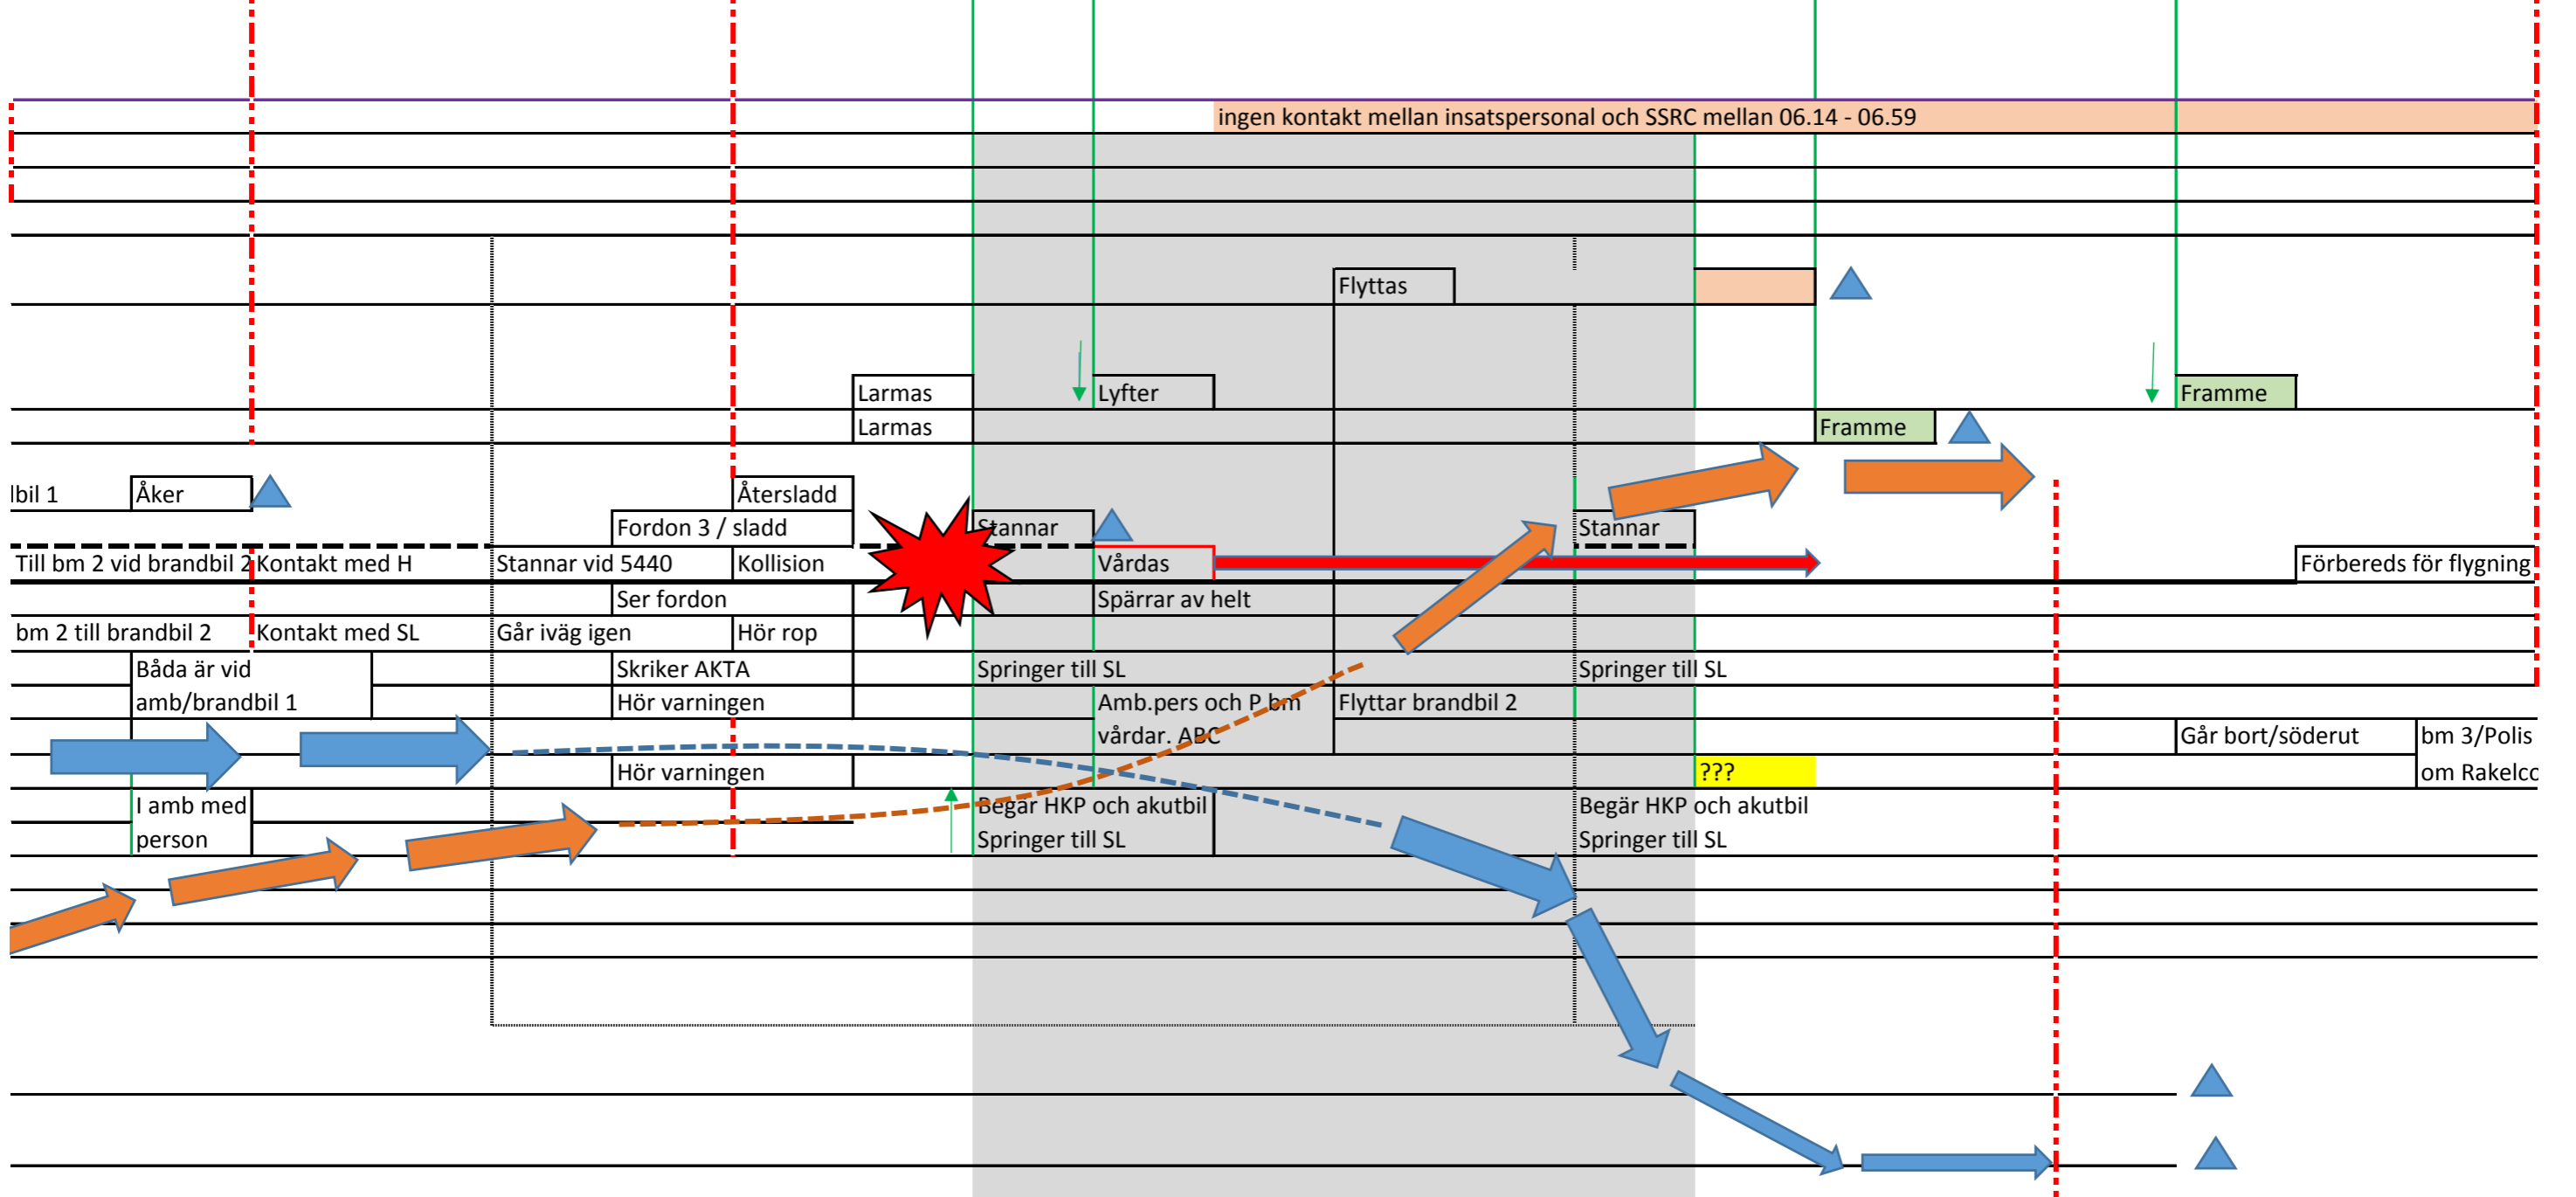
Utvecklingsområde/bakomliggande faktorer
positionering, vägförhållanden, terräng m.m

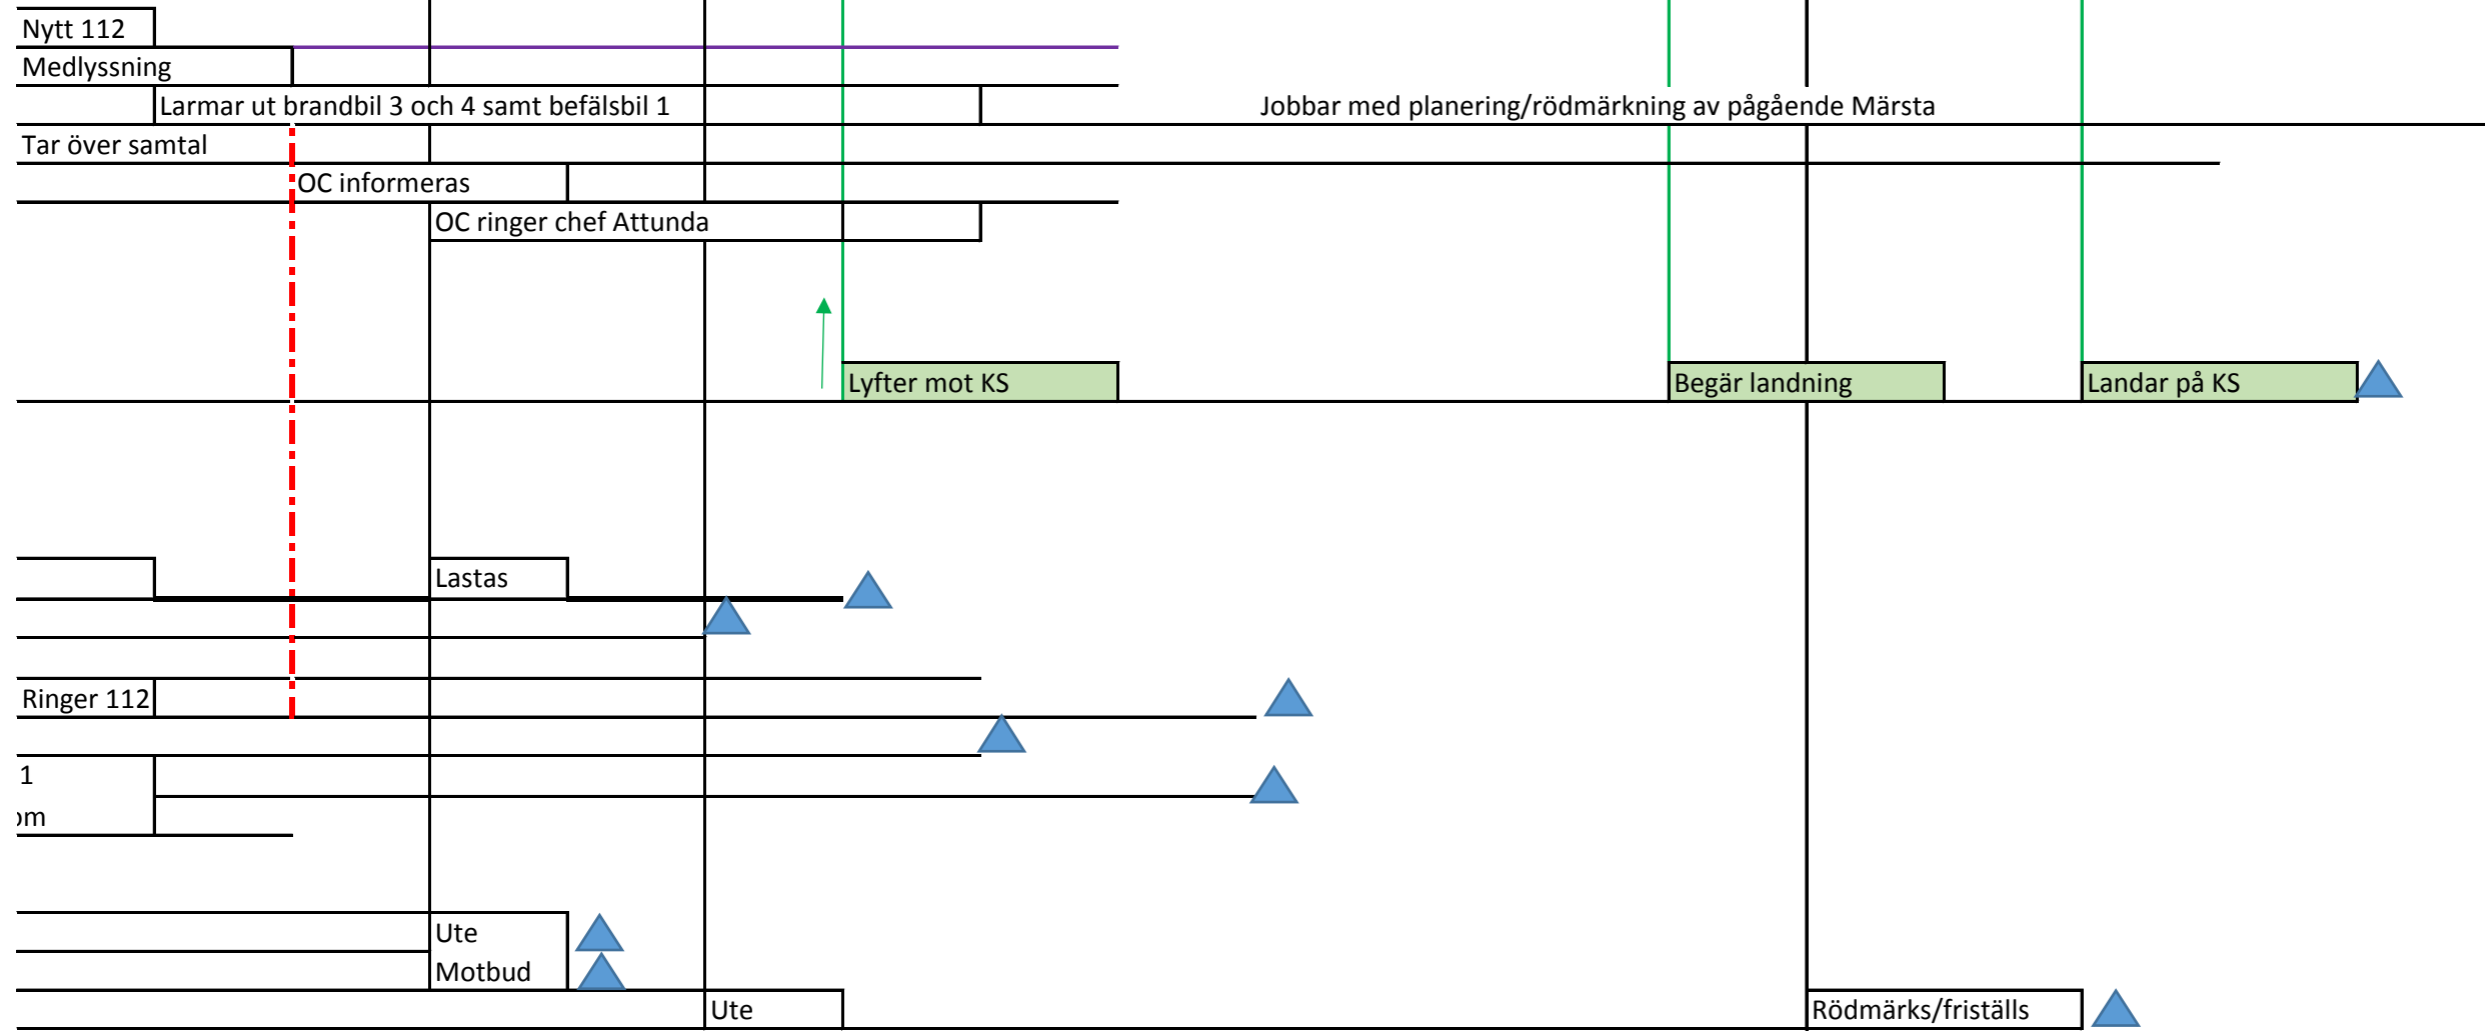
Ledarrollen slås ut, nödlägesteknik bortkopplad, rutiner SSRC, kommunikationssamordning polis, amb, rtj, sos, gruppdynamik/tar någon över m.m
